ESTUDIO DE ESTADO DE CONSERVACIÓN Y PUESTA EN VALOR DE ARQUITECTURA DEFENSIVA.

## CASTILLO DE SALOBREÑA

## TORRE DEL CAM BRÓN

4ºB – 2019-2020

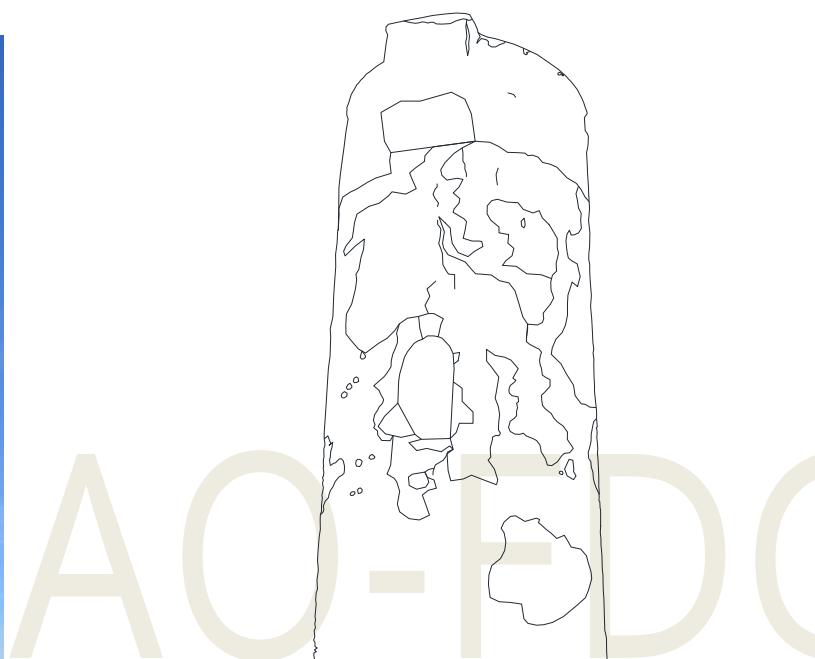
Alzado Norte Estado Actual  
Torre del Cambrón

Alzado norte	<p>Lesiones: Mecánicas por aparición de grietas y fisuras            Localización: en el alzado norte principalmente, y en el oeste            Causas:            Directas: aumento de carga al añadir peso al construir la parte más superior de la torre            Indirectas:            Propuesta de intervención: comprobar si son grietas muertas y si es así intervenir para su reparación y cohesión de las partes            Mantenimiento:</p>

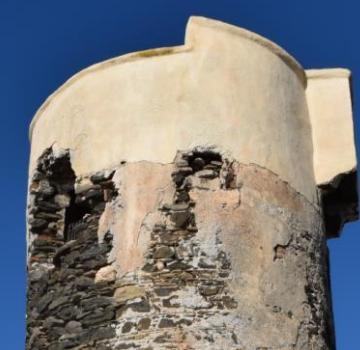
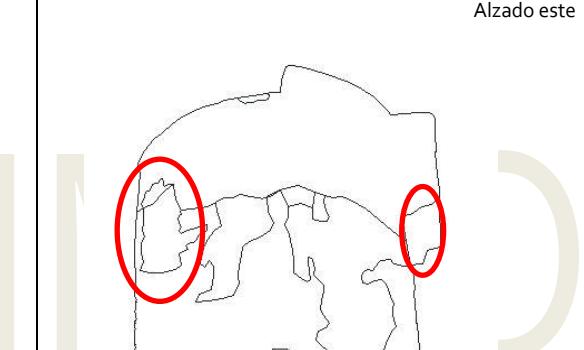
Ficha nº 1			TIPO DE PATOLOGÍA			
			FÍSICAS			
Elemento	Localización	Orientación/exposición	Humedades	Falta de piezas	Erosión	Procesos biofísicos
Alzado este	Arco de puerta	Este		X		
Alzado norte	Hueco de ventana	Norte		X

Alzado este Lesiones: Físicas por falta de piezas Localización: En la parte superior de la torre y en el hueco de la ventana Causas: desconocemos las causas Directas: falta de cohesión del material de agarre de la pieza Indirectas: Propuesta de intervención: reposición de las mismas empleando técnicas reversibles y que no dañen el bien original Mantenimiento: inspección visual para prevención de más desprendimientos

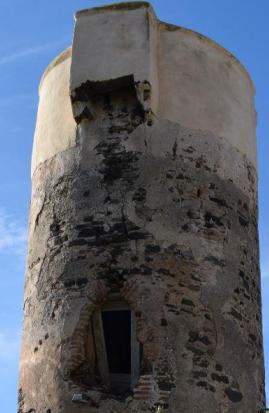
Ficha nº 4			TIPO DE PATOLOGÍA			
			MÉCÁNICAS			
Elemento	Localización	Orientación/exposición	Deformaciones	Grietas y fisuras	Desprendimiento	Erosiones Mecánicas
Alzado norte	Todo el elemento	Norte		X		
Alzado oeste	Todo el elemento	Oeste		X

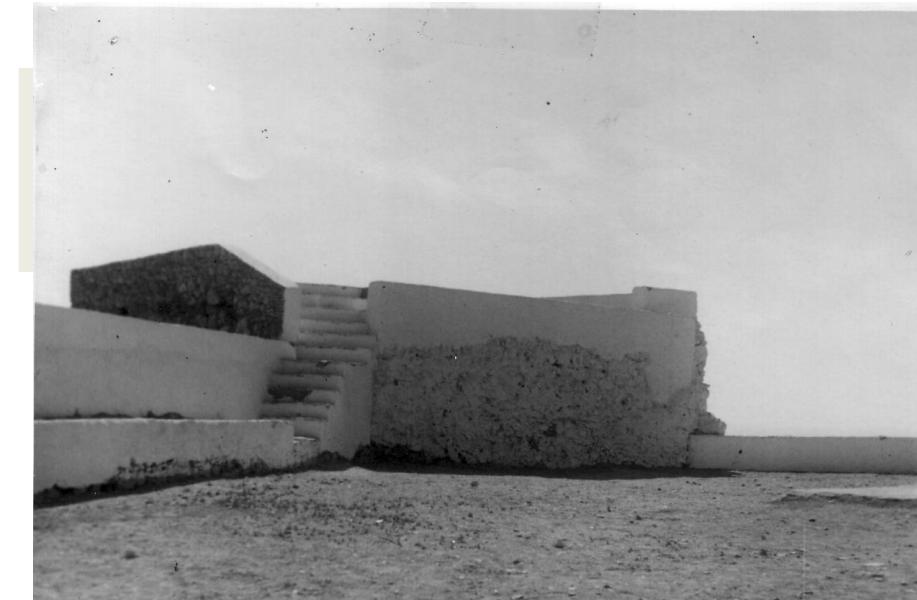
Fig. 5. La Torre Vieja vista desde el Recinto Interior antes del inicio de las intervenciones de restauración (h. 1955)

Observaciones: La comparación entre una antigua fotografía de la cara intramuros de la Torre Vieja, anterior a las primeras intervenciones de Francisco Prieto-Moreno, y las diversas fotografías del recinto interior posteriores al desescombro realizado en el mal llamado "patio de armas" del recinto interior, nos dan una idea del enorme volumen de tierra excavado (Fig. 5 y 6). Se puede calcular que se bajó entre 1,50 y 2,00 metros sobre la rasante inicial, encontrándose numerosas estructuras pertenecientes tanto a la fase nazarí como a la castellana. Parte de ellas fueron recogidas en el plano de planta general del proyecto de 1973. A la primera parecen corresponder los muros que conforman un perímetro aproximadamente rectangular de unos 30 x 14 m, con orientaciones paralelas a las caras de la Torre del Homenaje (Fig. 7). A la segunda deben de pertenecer los muros

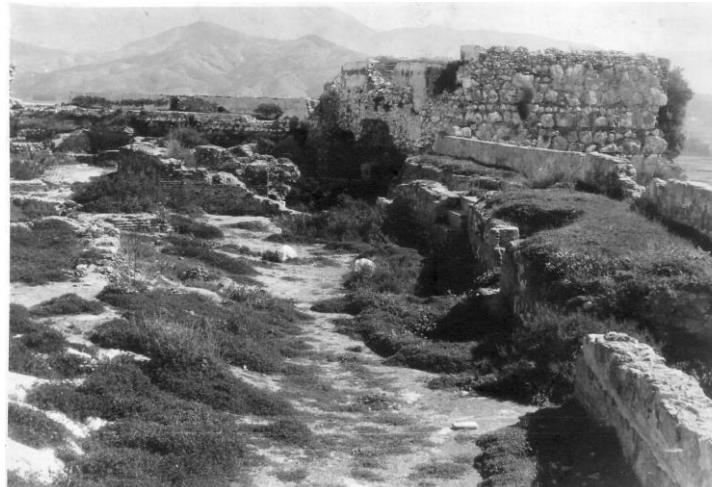
*Fig. 6. El Recinto Interior después de las primeras campañas de excavaciones con la Torre Vieja a la derecha, en la que se habían desmontado los antepechos recientes. Comparando con la Fig. 5 se puede ver que se excavó entre 1'50 y 2'00 m de profundidad (h. 1960)*

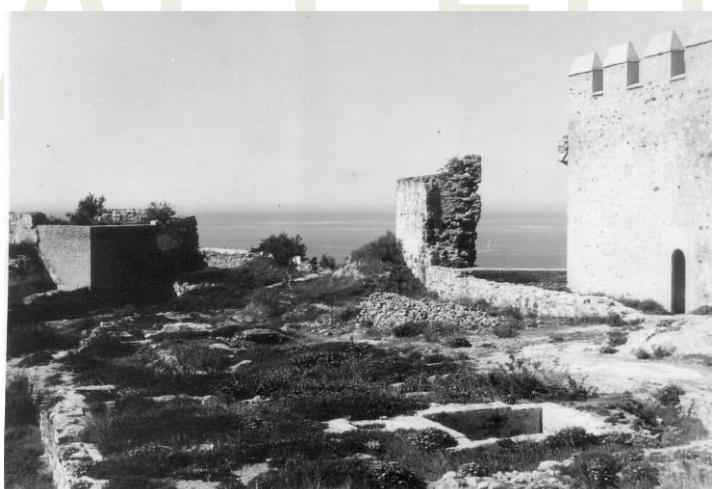
*Fig. 7. Posibles restos de la residencia nazarí antes de ser cubiertos para formar la terraza elevada del Recinto Interior. A la derecha la Torre del Homenaje ya restaurada (h. 1960)*

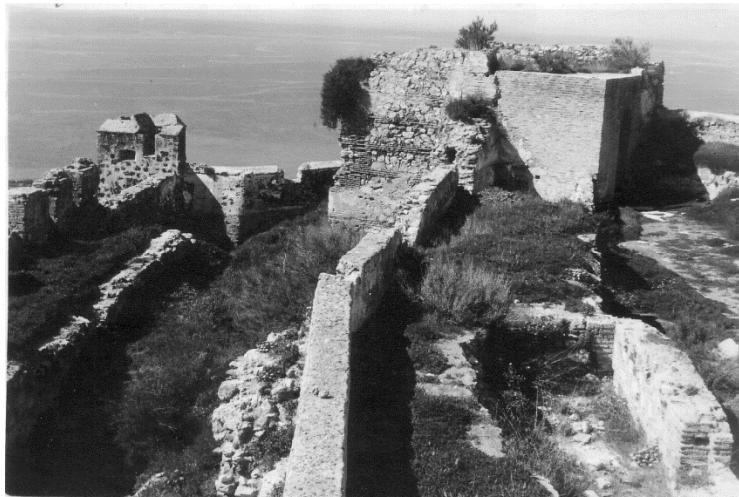
*Fig. 8. La Segunda Barrera (izquierda) y la muralla del Recinto Interior con la Puerta de Acceso Interior, en la que ya se había hecho una restauración parcial, y los restos de muros de los cuarteles castellanos adosados a aquella (derecha) (h. 1960)*

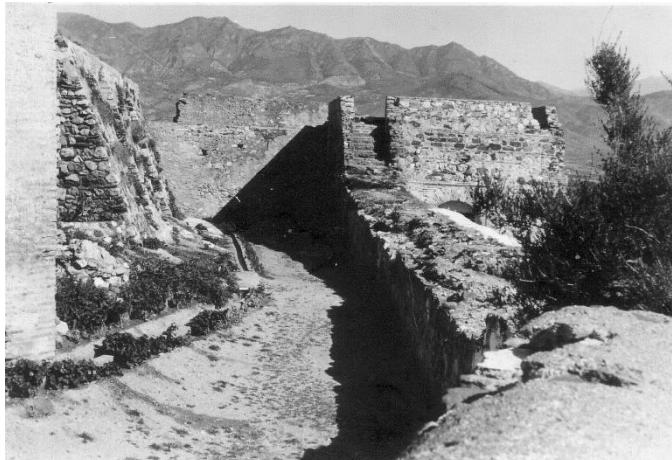
Fig. 11. Espacio entre la Primera Barrera (izquierda), antes de la reconstrucción de su almenado, y la Antemuralla (derecha) (h. 1970)

Memoria: Comprendía la consolidación estructural de la torre de ingreso al recinto exterior, que era considerada musulmana erróneamente, pues fue construida en tiempos de los Reyes Católicos. También la elevación de sus muros de coronación e impermeabilización de su terraza superior. Por otra parte se incluía la reconstrucción de la coronación de todos los paños de muralla de los sectores norte, este y oeste del recinto interior, comprendidas entre las torres llamadas actualmente Vieja y del Homenaje. Así como el tramo de muralla que une la torre de ingreso con el recinto de la coracha, que se amplió con un muro adosado para aumentar la anchura del adarve y poderle hacer un antepecho hacia el interior para seguridad de los visitantes. Se mantenía la técnica constructiva utilizada en el proyecto anterior (Fig. 11).

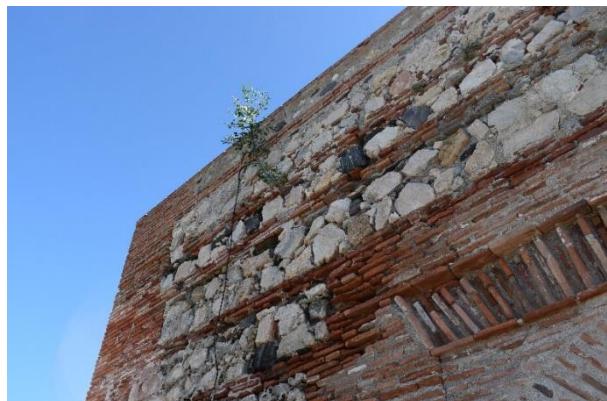
Imagen Estado Actual Alzado Oeste Torre de Acceso

<p>Lesiones: Físicas por falta de piezas          Localización: En las almenas de la muralla y en los distintos alzados de la torre de acceso          Causas:          Directas: falta de cohesión del material de agarre de la pieza, pérdida del material de agarre          Indirectas:          Propuesta de intervención: reposición de las mismas empleando técnicas reversibles y que no dañen el bien original          Mantenimiento: inspección visual para prevención de más desprendimientos</p>

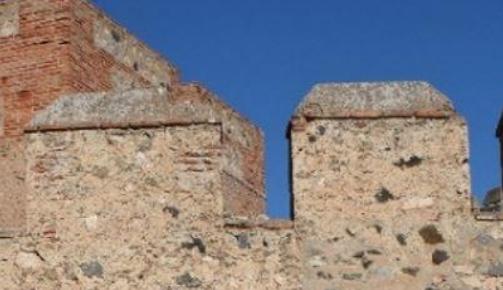
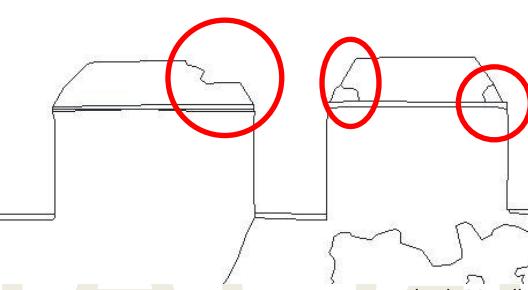
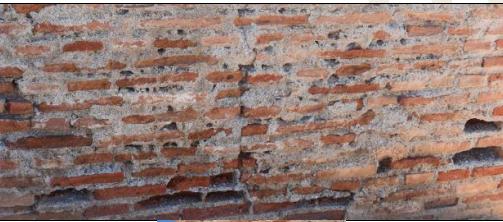
Ficha nº 5			TIPO DE PATOLOGÍA			
			FÍSICAS			
Elemento	Localización	Orientación/exposición	Humedades	Falta de piezas	Erosión	Procesos biofísicos
Alzado Muralla	Almenas			X		
Alzado oeste	Zona derecha inferior	Oeste		X		
Alzado sur	Zona izquierda	Sur		X

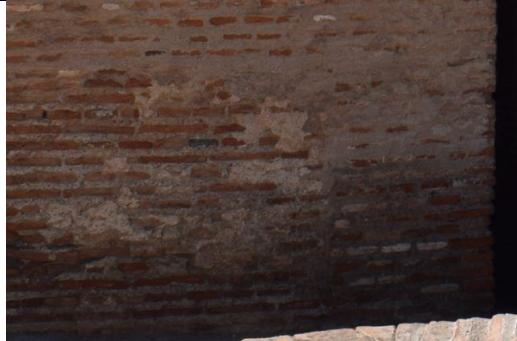
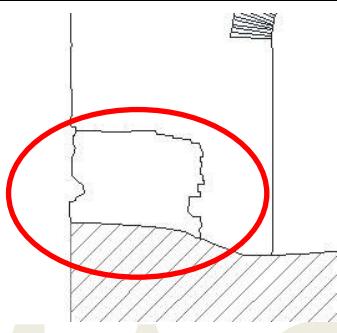
Ficha nº 6			TIPO DE PATOLOGÍA			
			FÍSICAS			
Elemento	Localización	Orientación/exposición	Humedades	Falta de piezas	Erosión	Procesos biofísicos
Alzado norte	Parte inferior	Norte	X

<p>Alzado norte</p> <p>Lesiones: Físicas por humedad            Localización: En la parte inferior del alzado norte de la torre            Causas:            Directas: humedad del ambiente, absorción de humedad por capilaridad            Indirectas:            Propuesta de intervención: secado de la zona y aplicación de morteros de cal            Mantenimiento: inspección visual para prevención de nuevas apariciones</p>

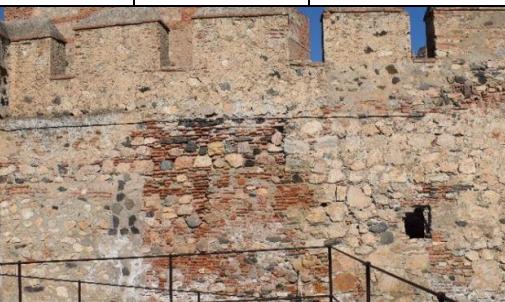
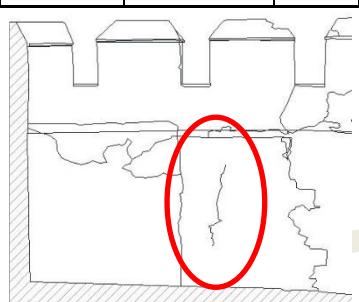
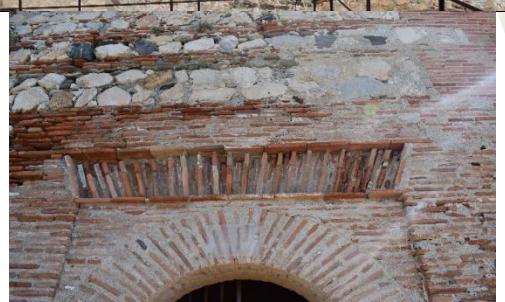
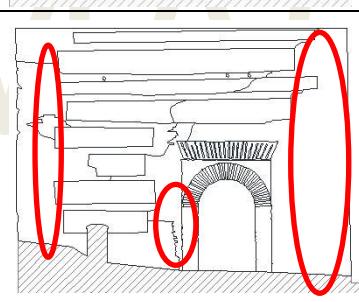
Ficha nº 7			TIPO DE PATOLOGÍA			
			FÍSICAS			
Elemento	Localización	Orientación/exposición	Humedades	Falta de piezas	Erosión	Procesos biofísicos
Alzado Muralla	Zona media				X	
Alzado oeste	Todo el elemento	Oeste			X	
Alzado este	Todo el elemento	Este			X

Alzado Muralla	Lesiones: Físicas por desgaste de material de rejuntado Localización: Los daños están generalizados por toda la torre Causas: Directas: proximidad al mar, antigüedad de los materiales, viento, etc Indirectas: Propuesta de intervención: aplicación de nuevo material de rejuntado de manera reversible y sin dañar el bien original Mantenimiento:

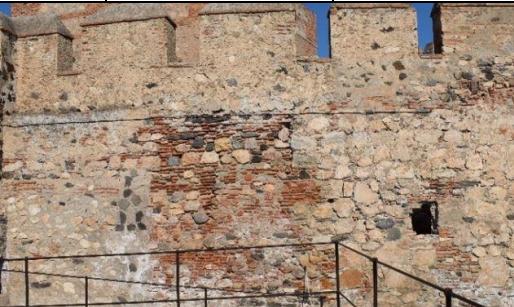
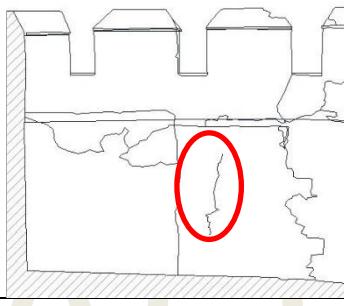
Ficha nº 8			TIPO DE PATOLOGÍA			
			MECÁNICAS			
Elemento	Localización	Orientación/exposición	Deformaciones	Grietas y fisuras	Desprendimiento	Erosiones Mecánicas
Alzado Muralla	Zona media central			X		
Alzado oeste	Zona inferior derecha	Oeste		X		
Alzado norte	Zona media derecha	Norte		X

Alzado Muralla	<p>Lesiones: Mecánicas por aparición de grietas y fisuras            Localización: en la muralla y los alzados oeste y norte de la torre de acceso            Causas:            Directas: han podido ser causadas por asentamientos de la muralla o las partes de la torre, o por corrimiento de tierra, recordemos que la situación del castillo es peculiar            Indirectas:            Propuesta de intervención: comprobar si son grietas muertas y si es así intervenir para su reparación y cohesión de las partes            Mantenimiento:</p>
