# Salobreña. De alcazaba palatina nazarí a fortificación castellana en la costa de Granada<sup>1</sup>

JULIO NAVARRO PALAZÓN / ANTONIO ORIHUELA UZAL  
ANTONIO REYES MARTÍNEZ

## **Resumen**

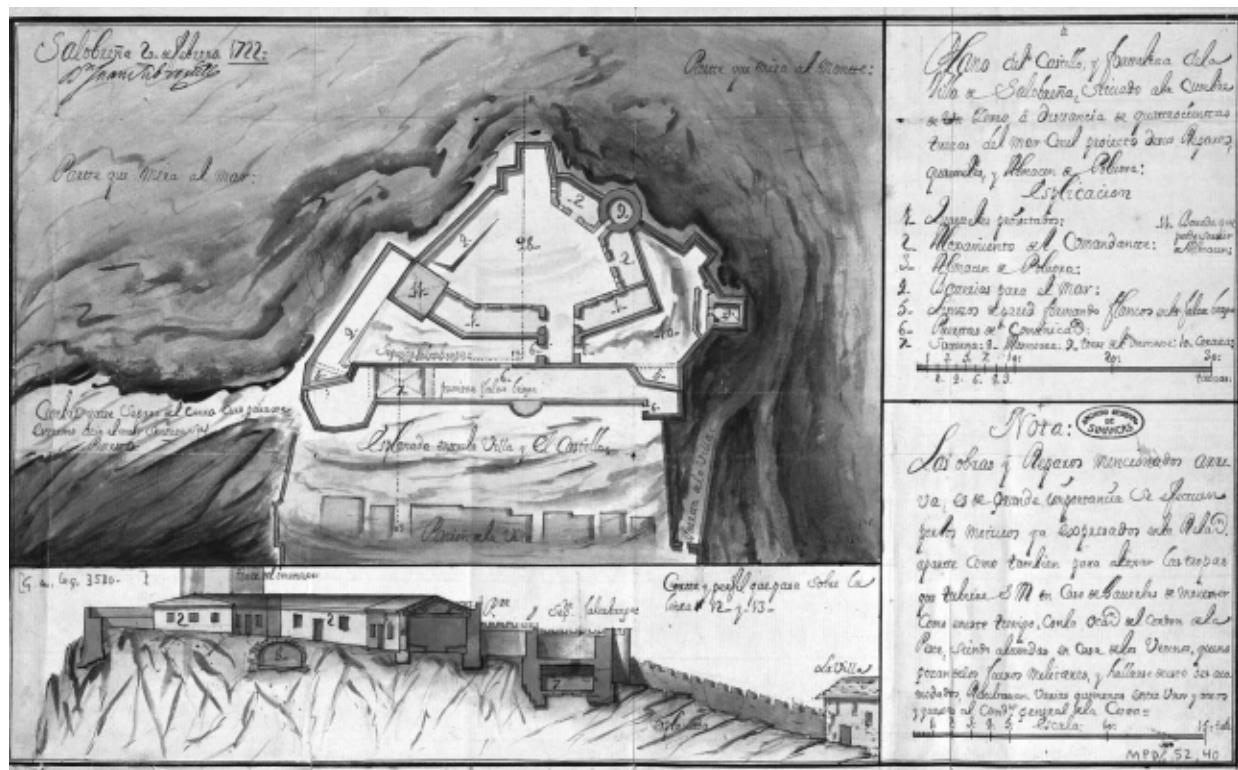
Fig. 1. Plano del Castillo de Salobreña realizado por Juan Subreville (1722).

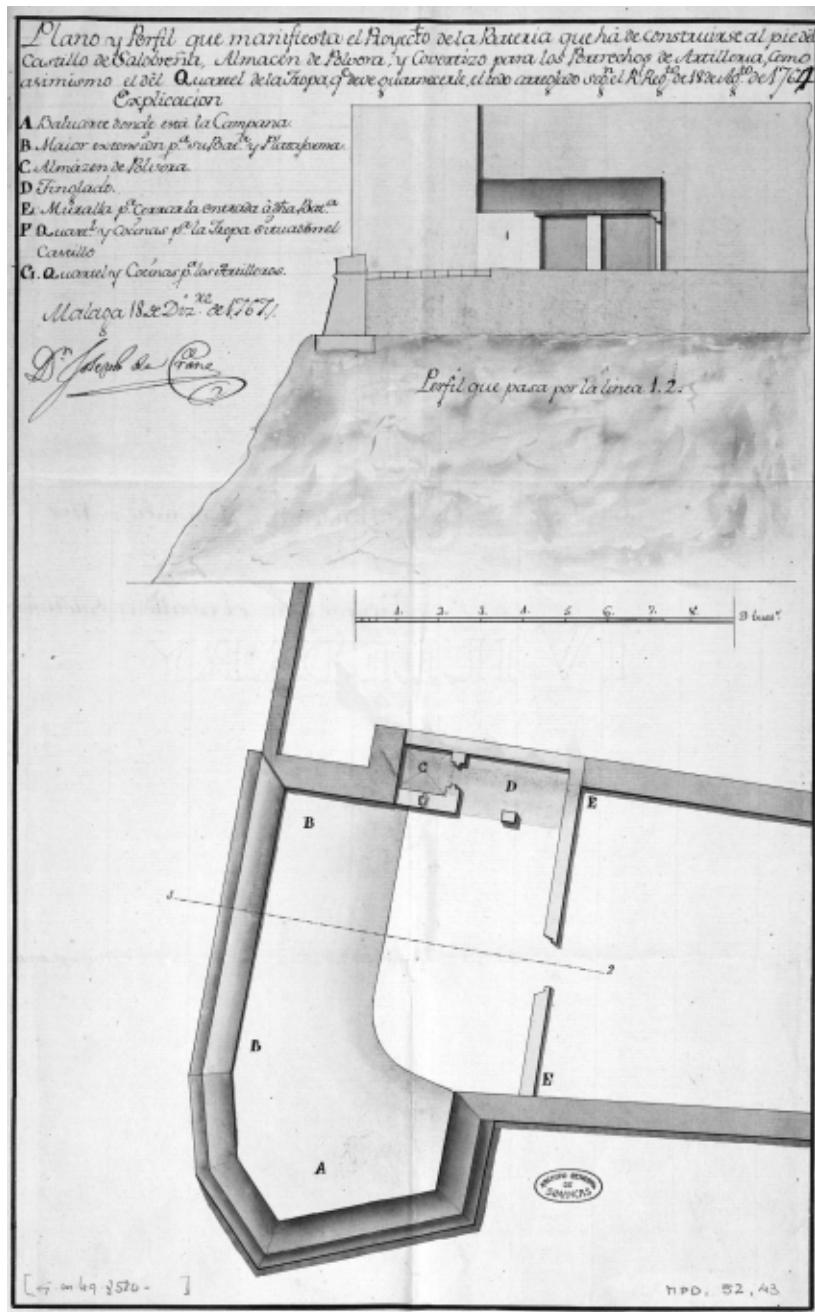
Fig. 2. Plano del proyecto del Baluarte realizado por José de Crame (1767).  
Archivo General de Simancas, MPD, 52, 043

Al mismo tiempo Crame trazó el proyecto de la batería, con su almacén de pólvora y cobertizo para los pertrechos de artillería<sup>42</sup>, que finalmente fue construida y aún se conserva parcialmente (fig. 2). También dibujó el plano de cuarteles y cocinas para la tropa y los artilleros, situados en el recinto superior<sup>43</sup>. Desconocemos si este último llegó a ejecutarse, porque no se conserva nada del mismo.

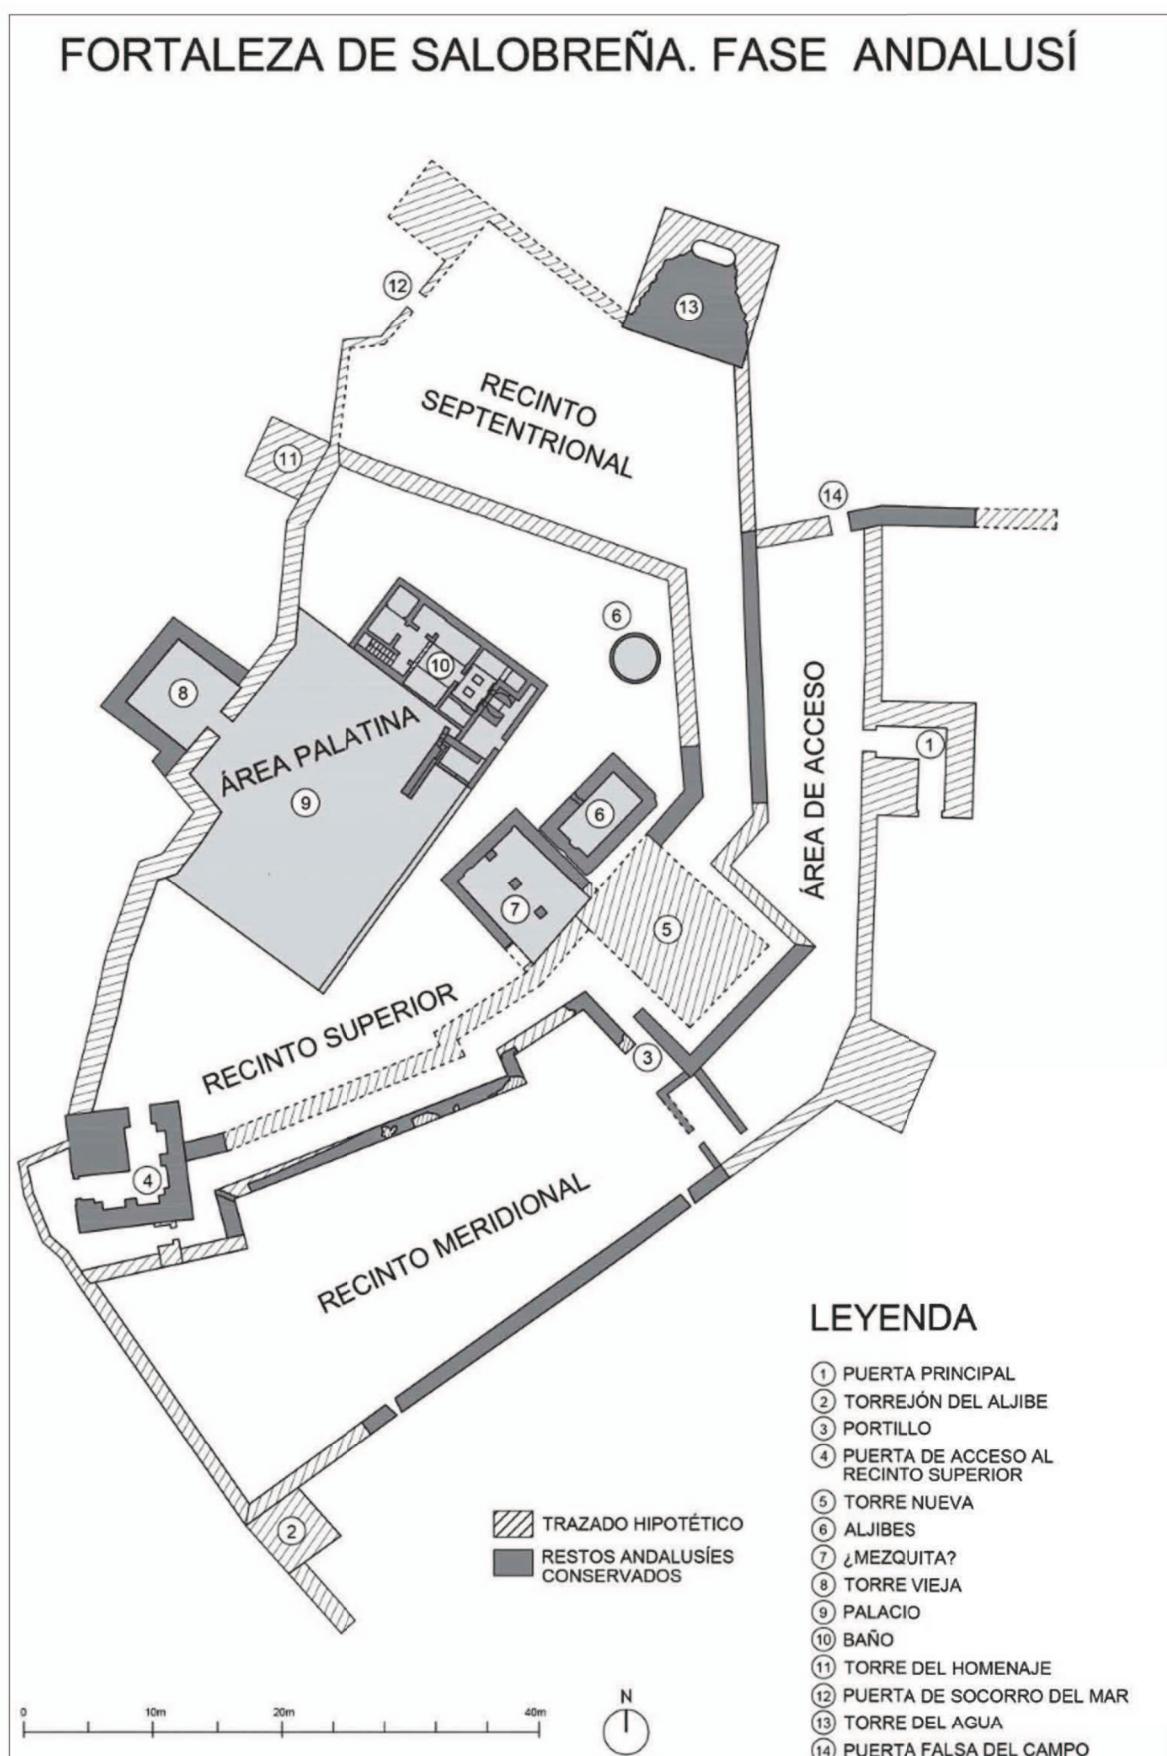
Fig. 4. Plano hipotético de la fortaleza de Salobreña. Fase andalusí

**La puerta del Socorro del mar.** Tal y como su nombre indica, esta puerta debió de jugar un papel muy importante en la alcazaba nazarí en relación con la defensa y acceso al puerto que hubo a sus pies (fig. 4). En 1490 el comendador Maestre Ramiro, dentro del programa de reformas que propuso para la fortaleza menciona varias veces esta puerta sin hacer comentario alguno a la necesidad de reformarla. Un documento de 1492 especifica que «*desde la dicha puerta [del Socorro] hasta el rostro de la mar ay quatrocientos e ochenta pasos*»<sup>69</sup>. Una comunicación directa con un lugar tan estratégico como era el puerto le daba a la fortaleza una independencia completa, pues sus moradores podían huir por mar en caso de que estuvieran totalmente cercados por tierra firme y ya no pudieran resistir más; de igual modo este acceso permitía acudir por mar en auxilio de unos sitiados necesitados de refuerzos. La puerta aparece mencionada a propósito de la construcción de la coracha y de su baluarte:

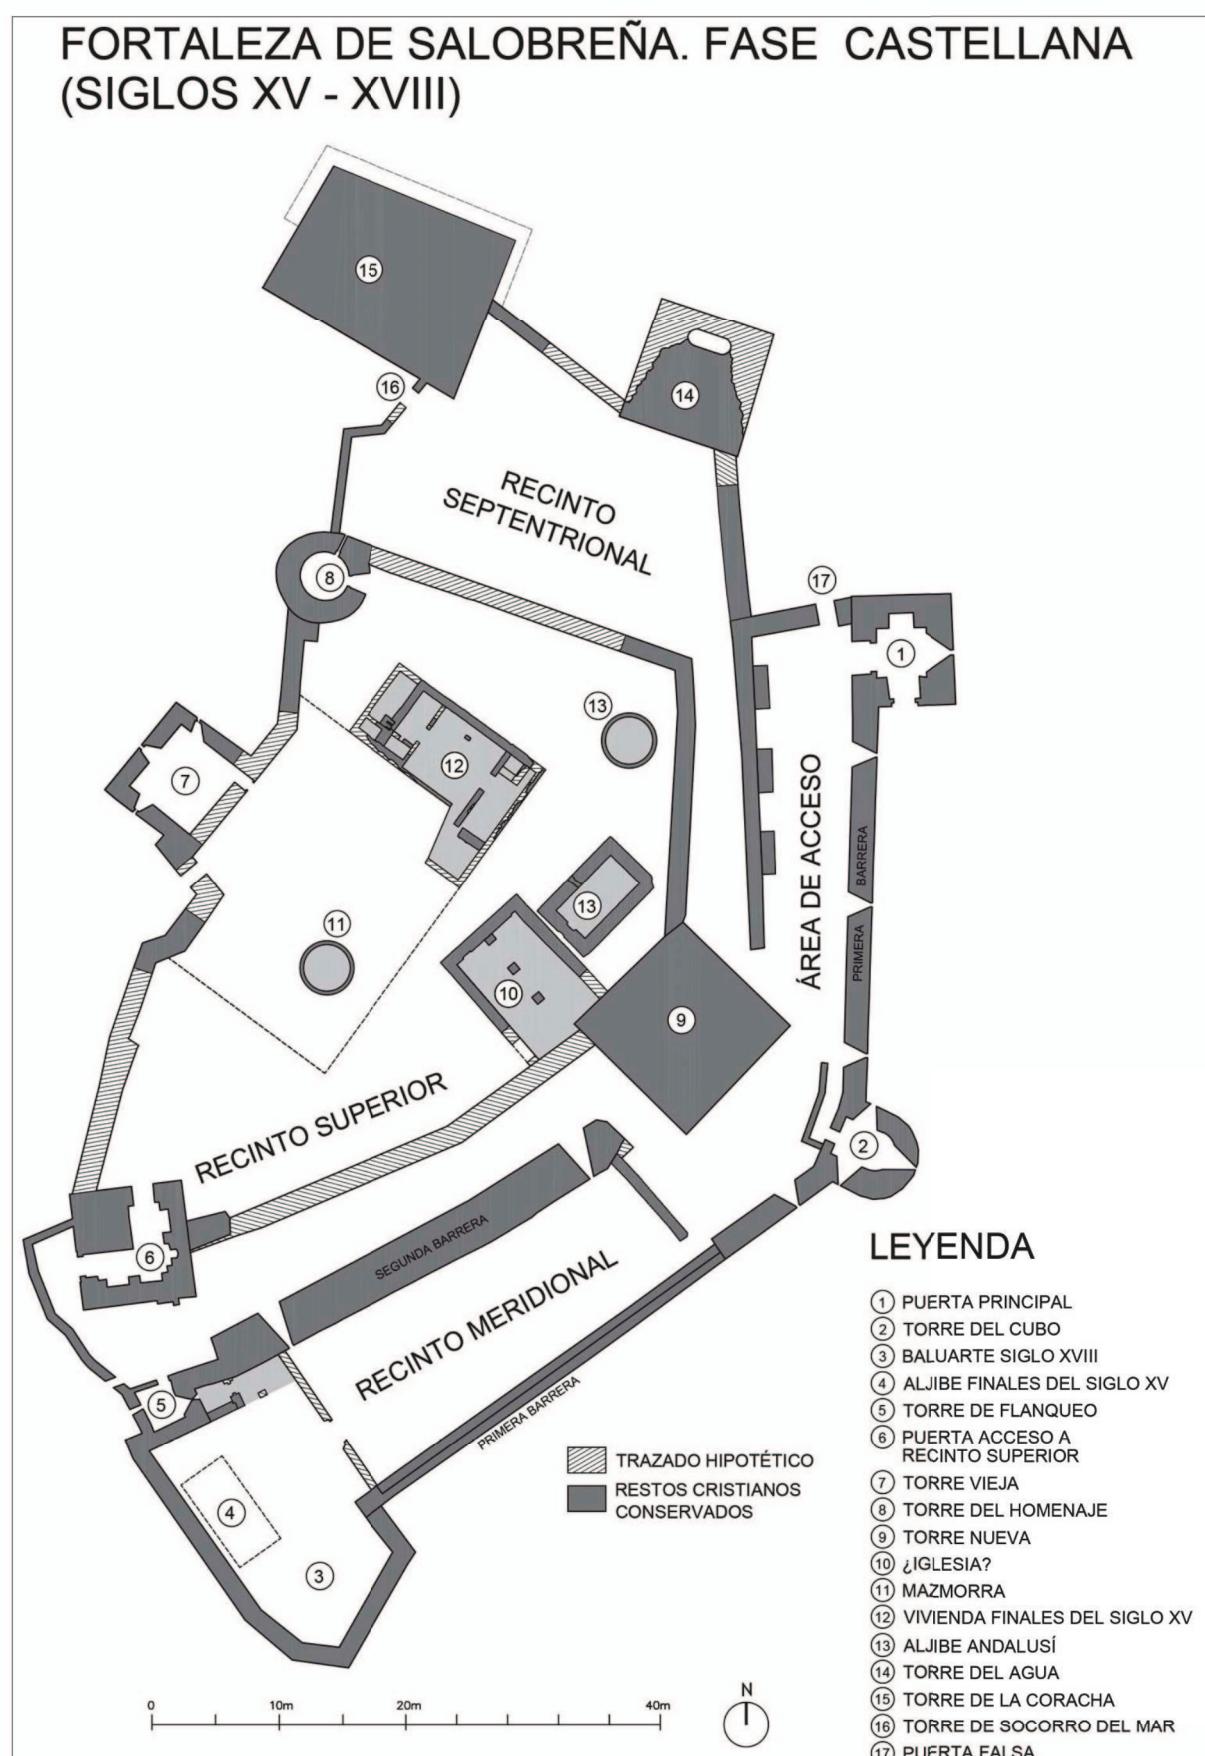
Fig. 5. Plano de la fortaleza de Salobreña. Fase castellana (siglos XV-XVIII)

más meridional se exhumó un mortero de piedra de grandes dimensiones, probablemente utilizado para la preparación de la pólvora, pues esta torre estaba diseñada para poder tener tres cañones, pero no sabemos si alguna vez dispuso de ellos (figs. 5, 8-9).

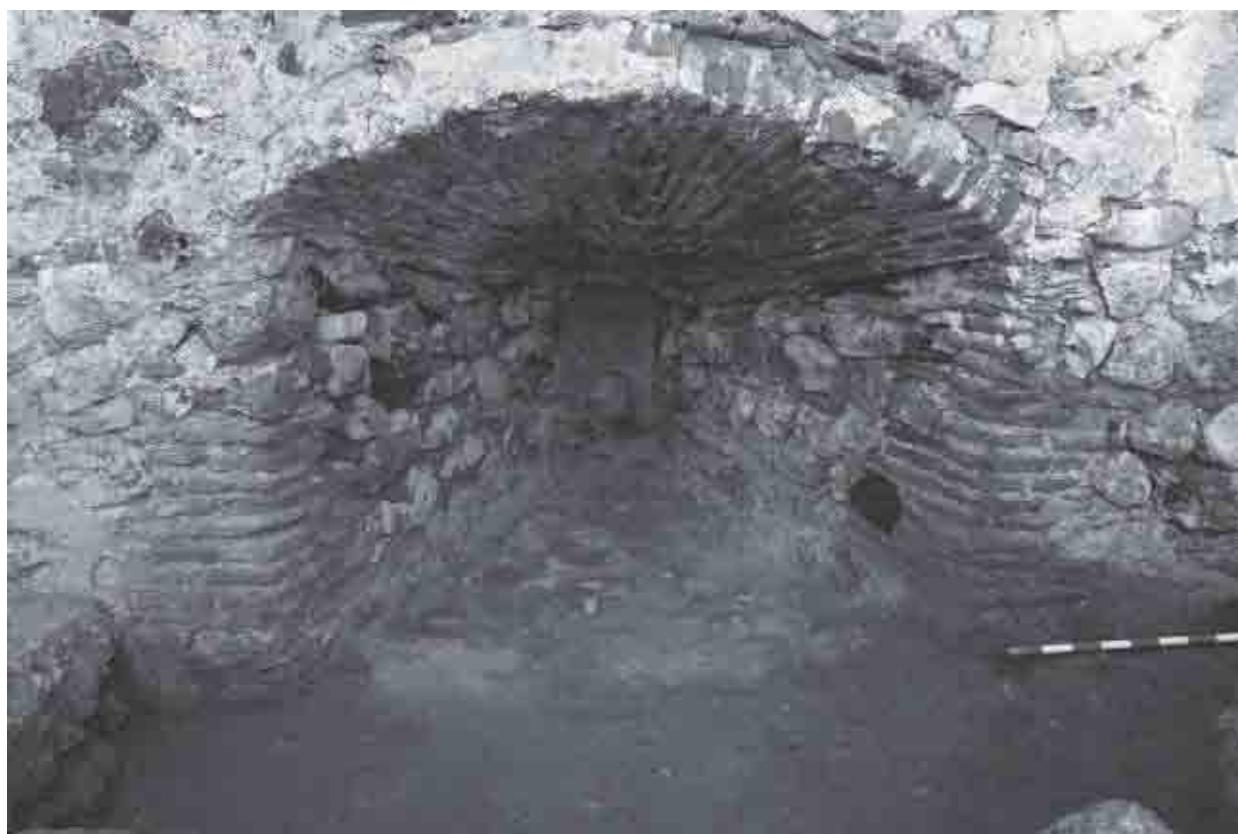
Fig. 7. Primera Barrera de Artillería: Vista del interior de la tronera ubicada al norte de la torre del Cubo tras su excavación

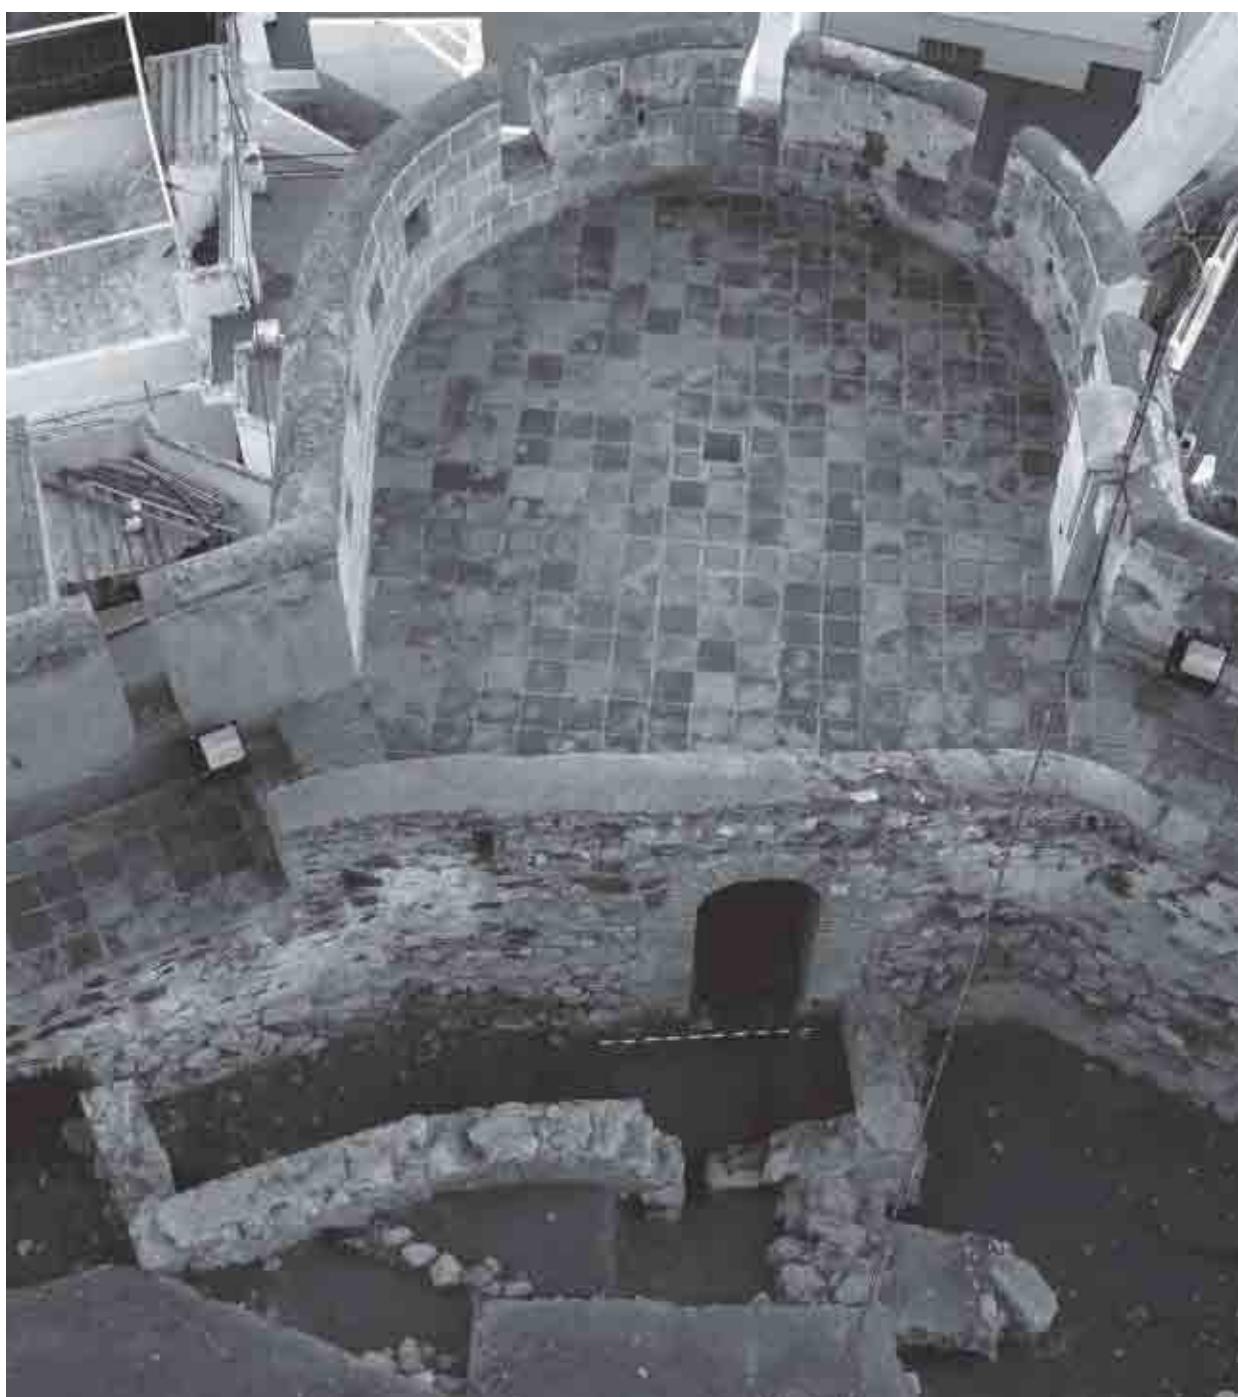
Fig. 8. Torre del Cubo. Vista cenital

**La torre del Cubo.** Forma parte de la barrera artillera que acabamos de describir y por ello presenta una fábrica muy similar. Es de planta semicircular y también está dotada de troneras artilleras. Su puerta de entrada está abierta en su lado oeste y fue rehecha completamente en la restauración del siglo pasado. En el interior hay una sola estancia cubierta con bóveda baída de ladrillo con un orificio central de ventilación. Durante la intervención arqueológica se retiró un potente depósito de tierra acumulado en fechas recientes, lo que permitió liberar sus tres troneras. Al vaciar el interior de la

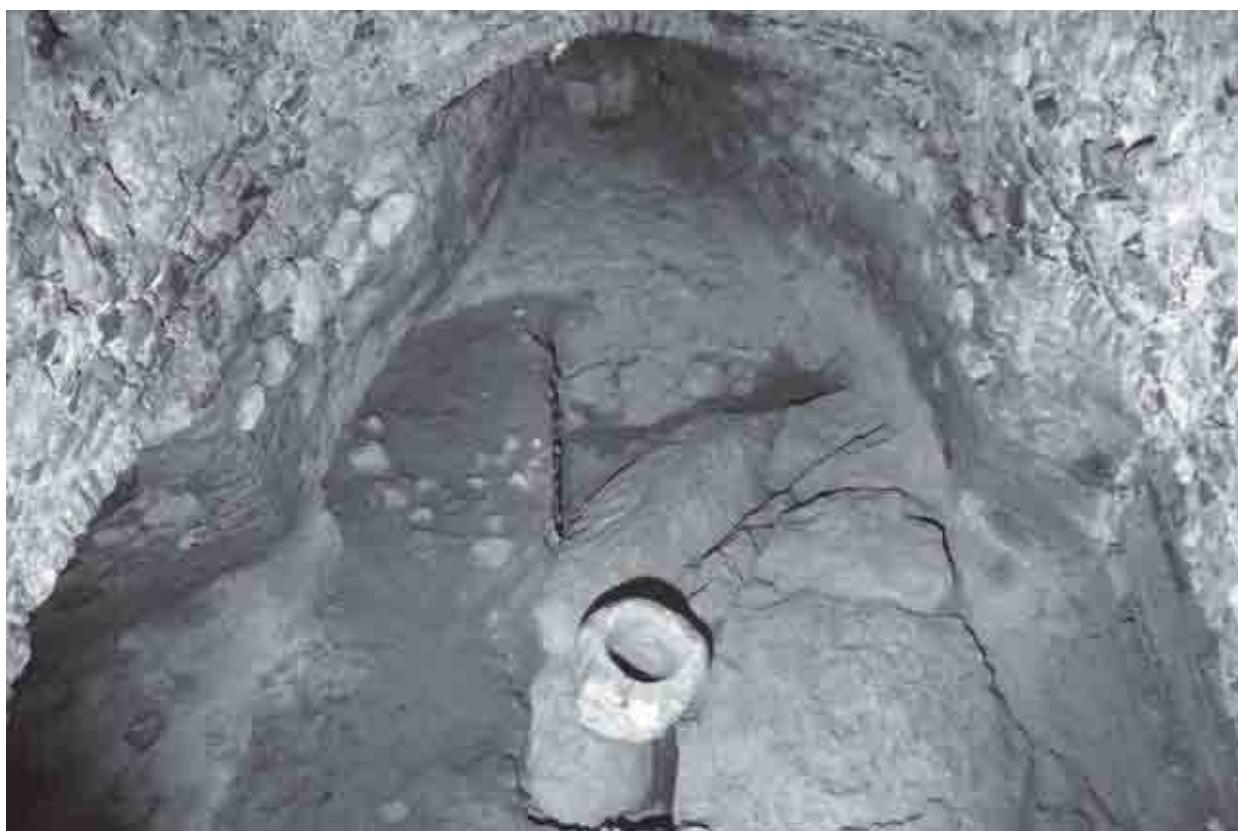
Fig. 9. Torre del Cubo. Panorámica del interior tras la excavación arqueológica

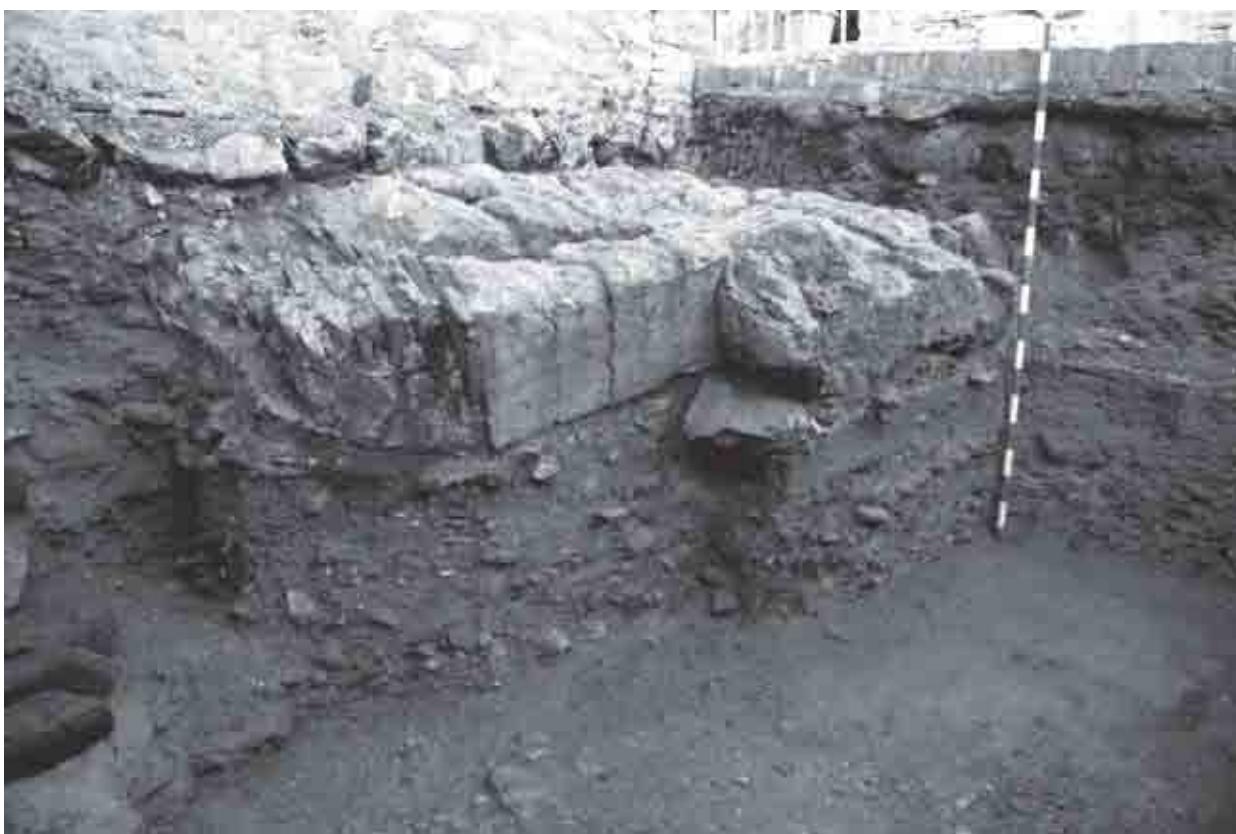
Fig. 10. Derrumbe de un tramo de antemuralla andalusí localizado junto a la torre Nueva

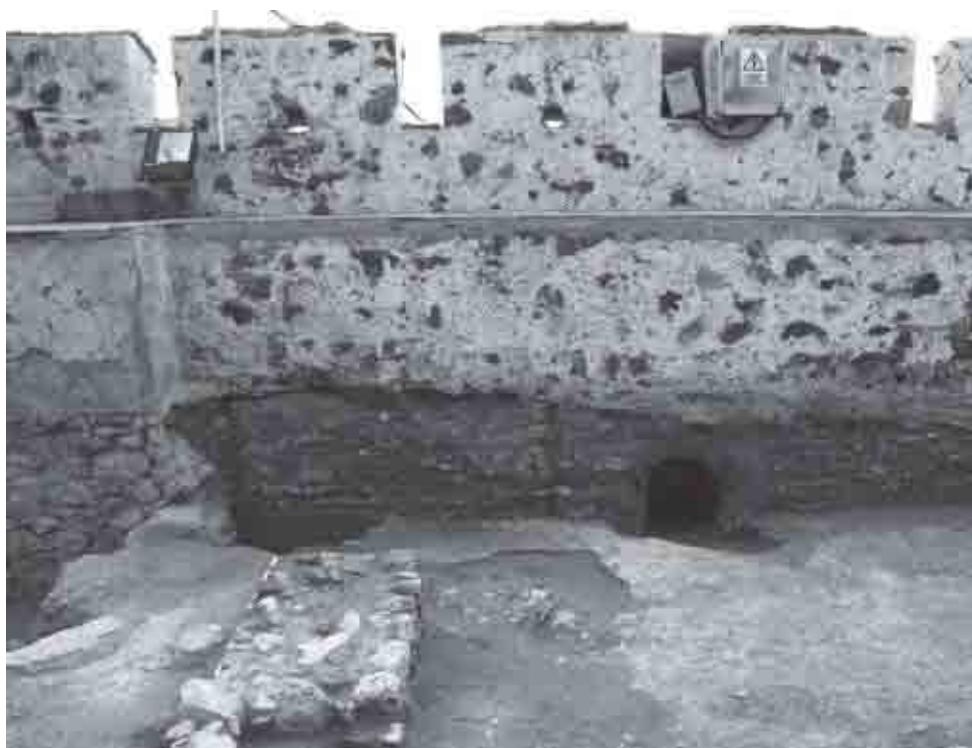
Fig. 11. Primera Barrera de Artillería, construida sobre la antigua muralla andalusí donde se localiza una aspíllera

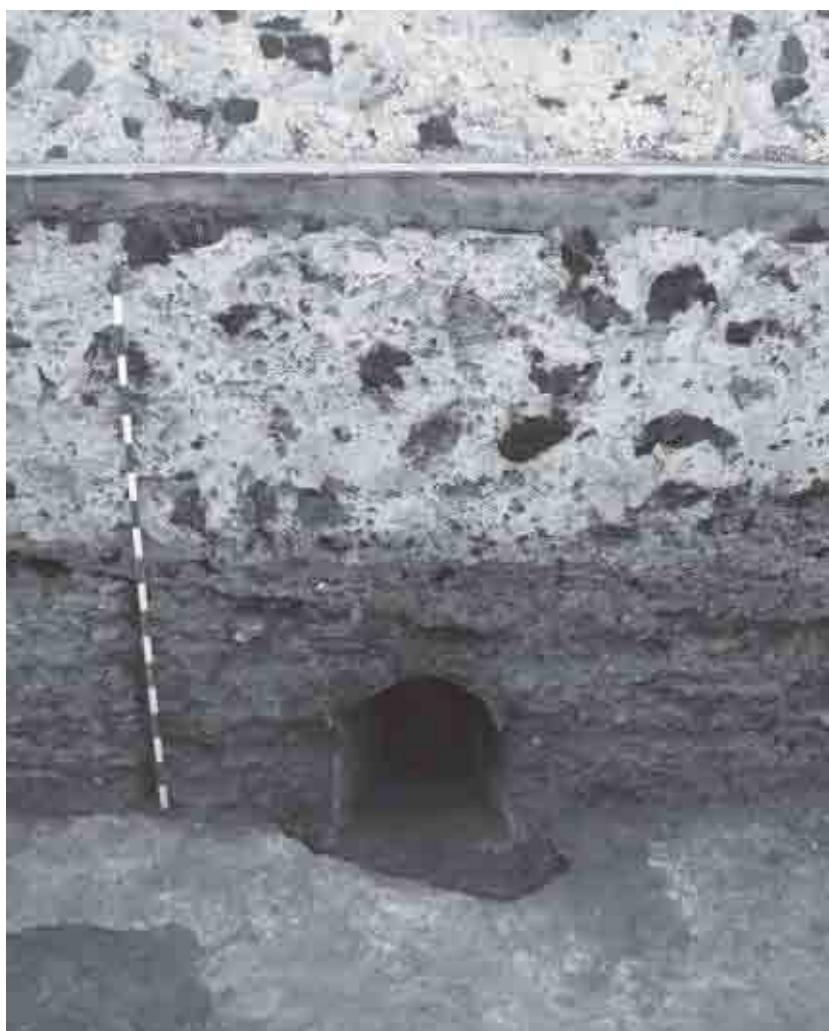
Fig. 12. Aspíllera abierta en el extremo norte de la muralla sureste del recinto meridional

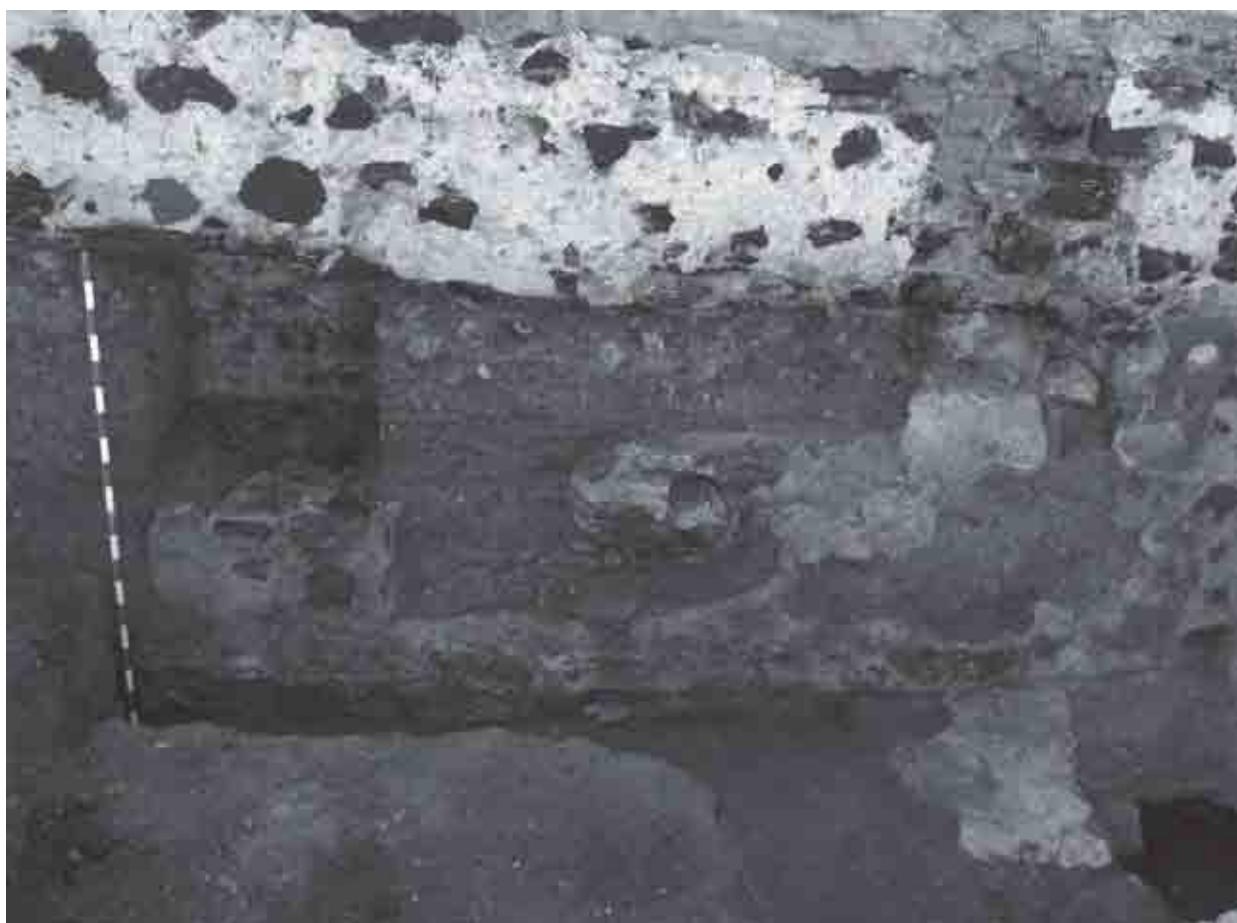
Fig. 13. Aspillera macizada, situada en el extremo sur de la muralla sureste del recinto meridional

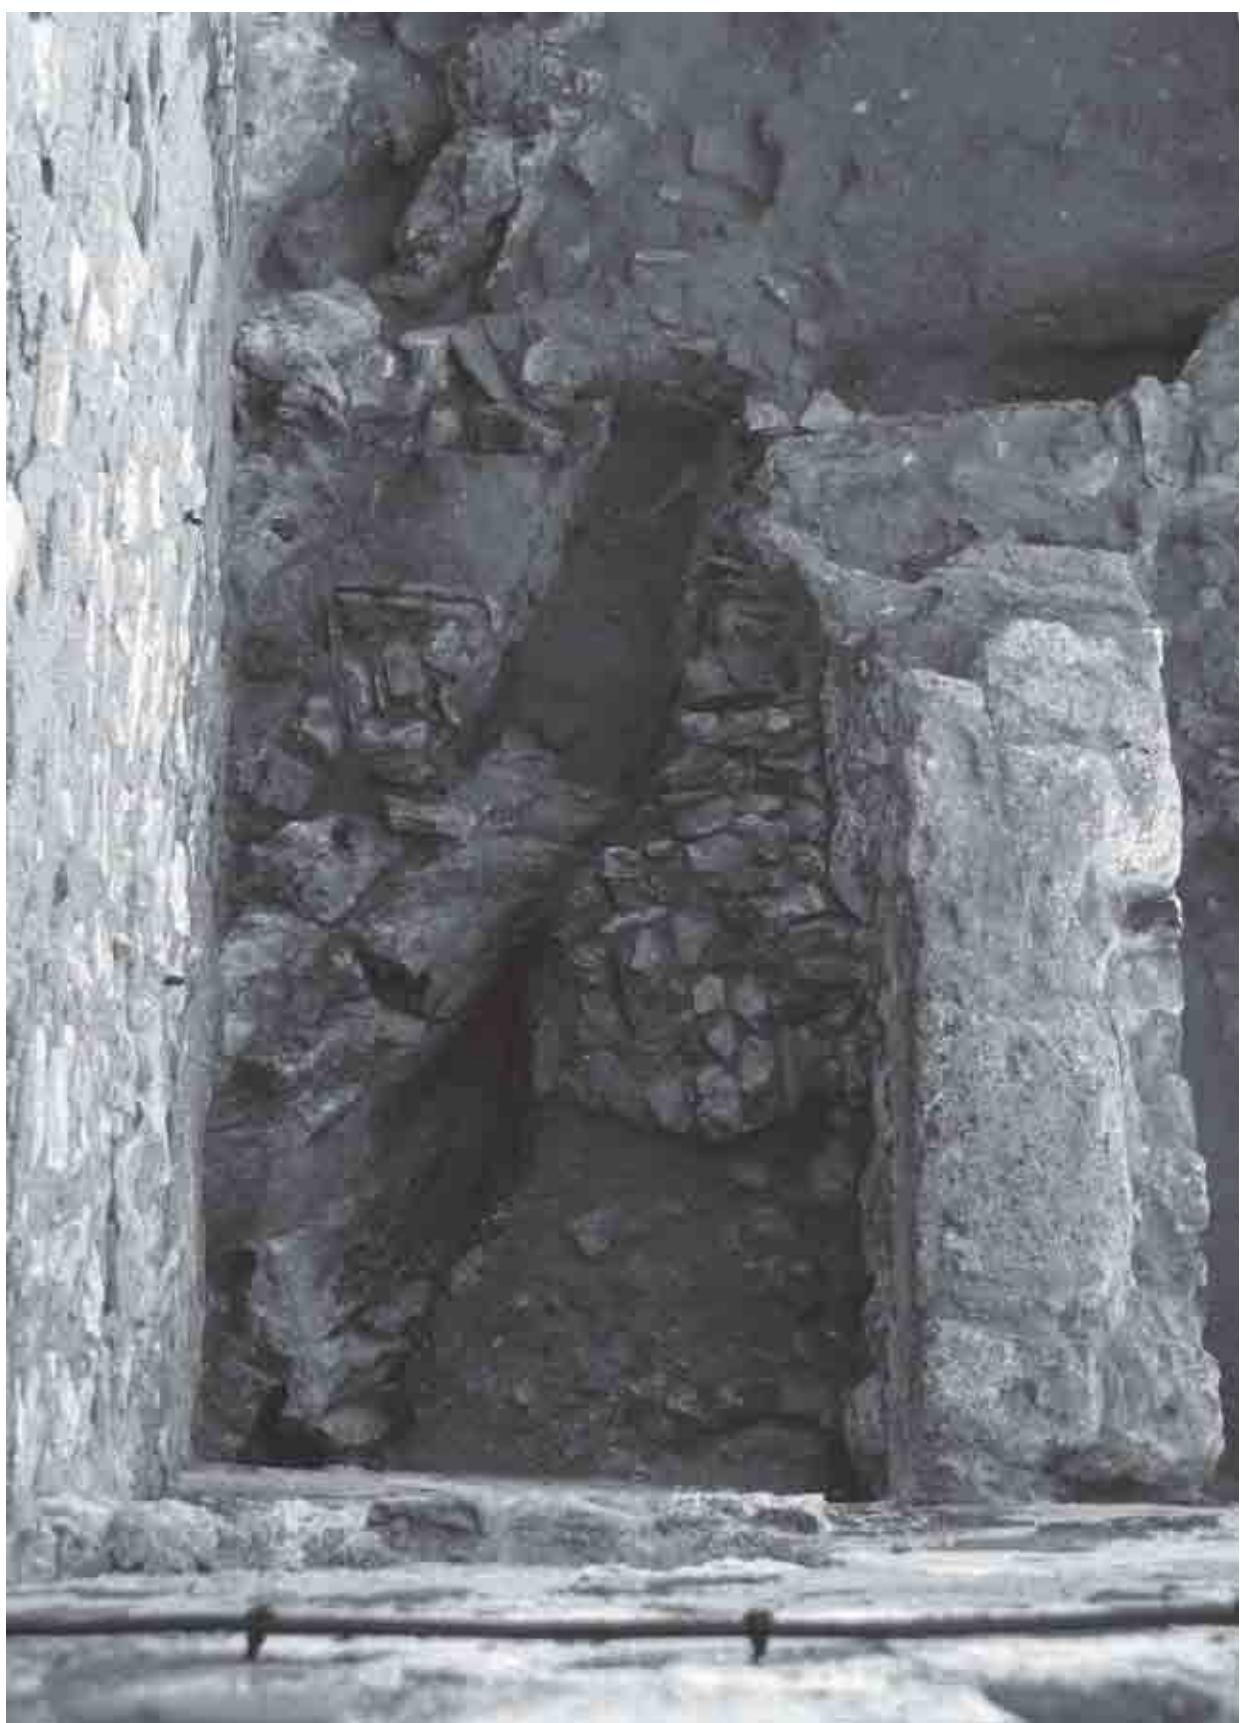
Fig. 14. Almacén de la pólvora construido según el proyecto de Crame de 1767.  
Vista cenital

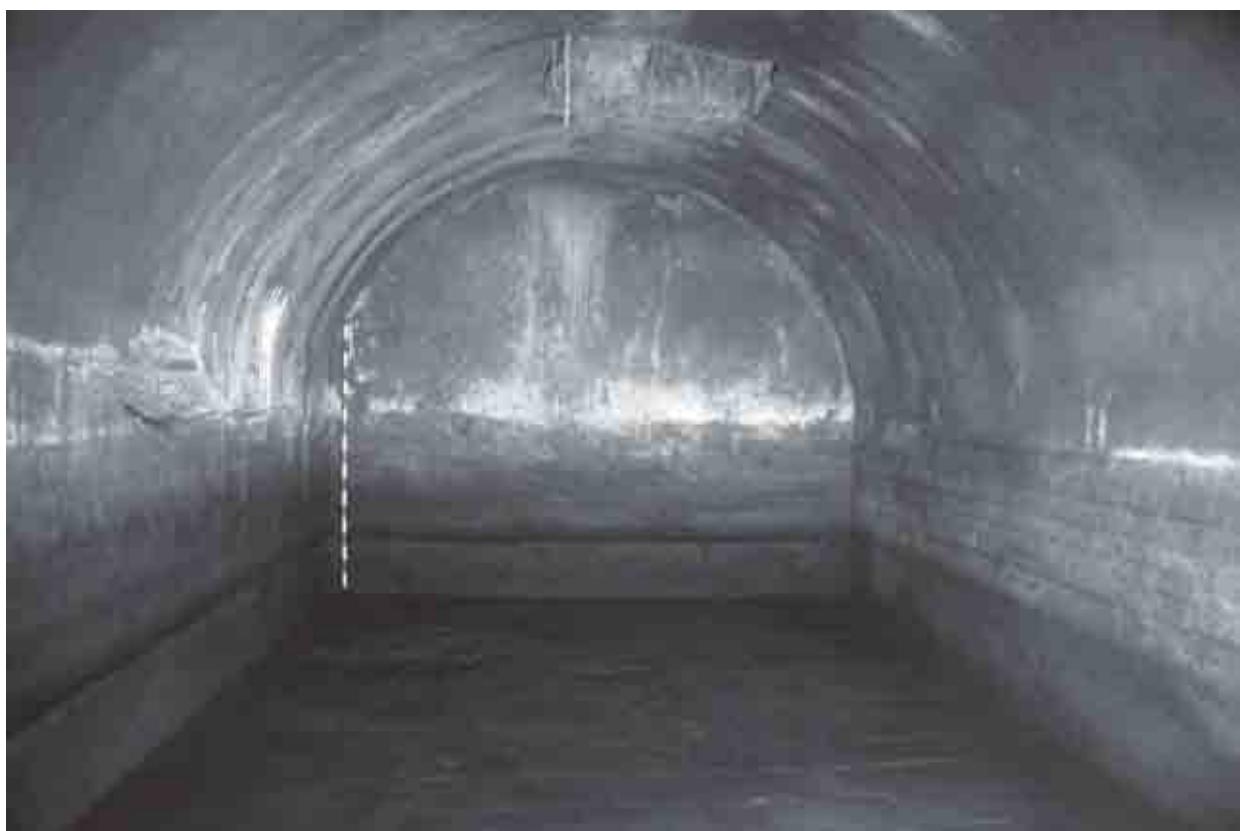
Fig. 15. Aljibe de finales del siglo XV. Vista del interior

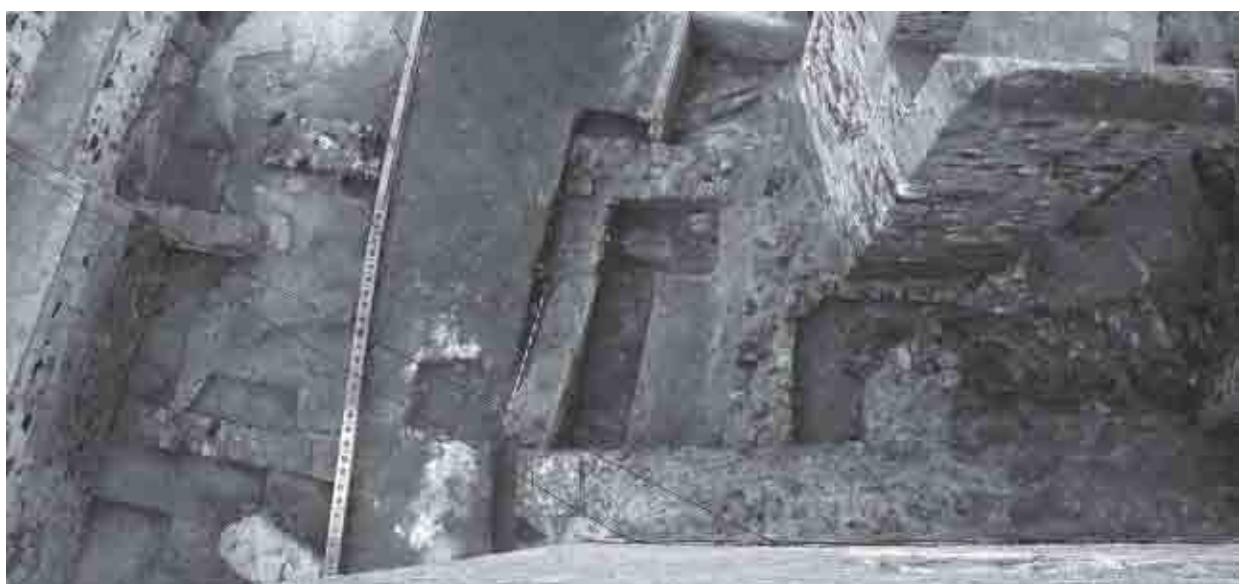
Fig. 16. Sistema de barreras de control de paso a los recintos septentrional y superior.  
Vista cenital

en los muros de tierra. Desde un punto de vista estratigráfico no hay duda que este muro es contemporáneo a la muralla andalusí de tierra, pues se encuentra trabado con ella (figs. 4, 16, 17).

A continuación, comentaremos un tercer muro que es el que cierra este espacio rectangular por el oeste. Se trata de una obra de tapial calicostrado diferente a las anteriores, debido a que el alzado que hemos podido examinar es muy rico en cal. Da la impresión que se trata de una reforma que eliminó el antiguo muro de tierra, pues en su base se aprecia la existencia de una obra de mampostería similar a la que hemos visto en los otros muros (figs. 16, 18).

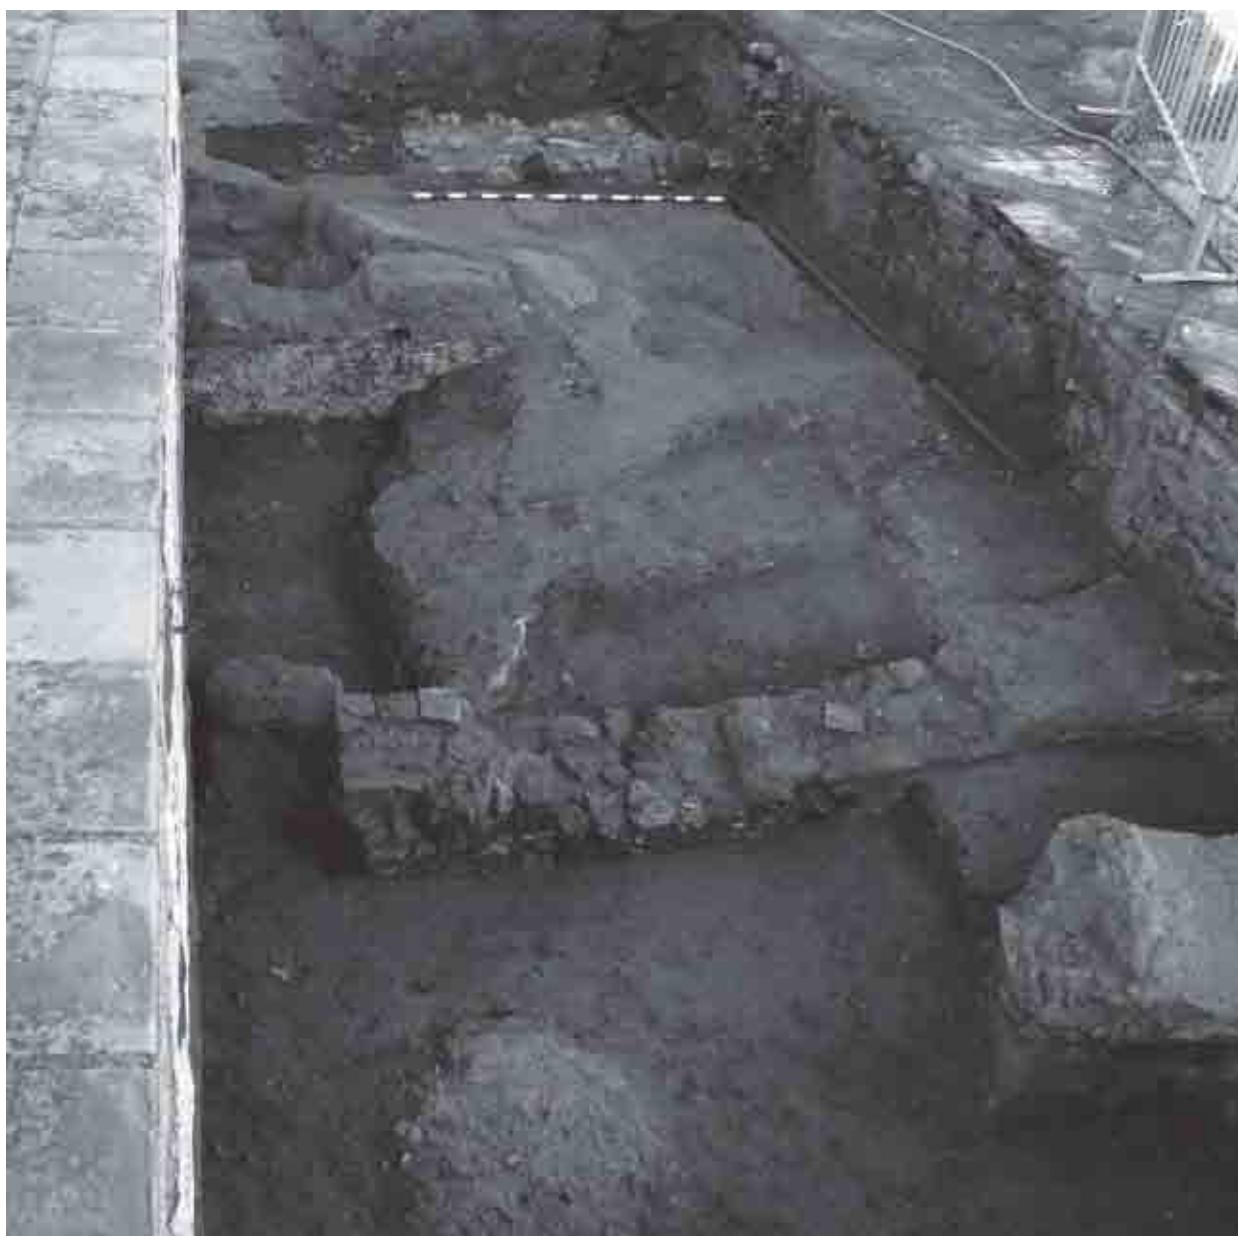
Fig. 17. Sistema de barreras de control de paso a los recintos septentrional y superior.  
Detalle de sus estructuras murarias. Vista hacia el suroeste

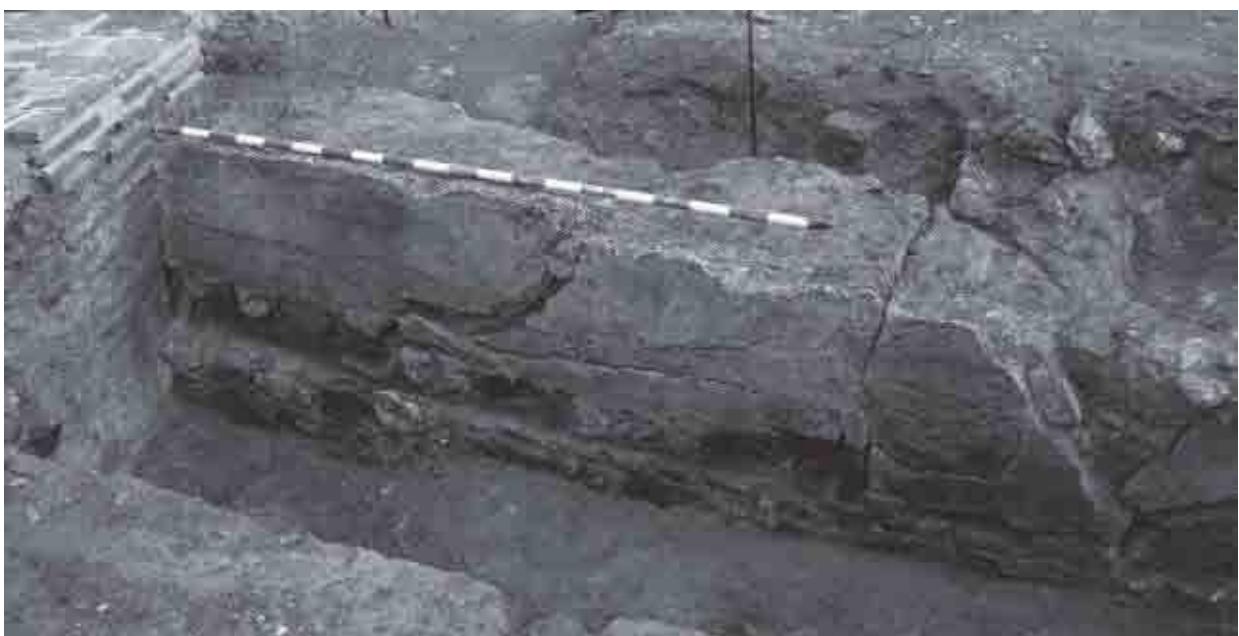
Fig. 18. Sistema de barreras de control de paso a los recintos septentrional y superior.  
Vista de detalle del muro de mampostería y tapia

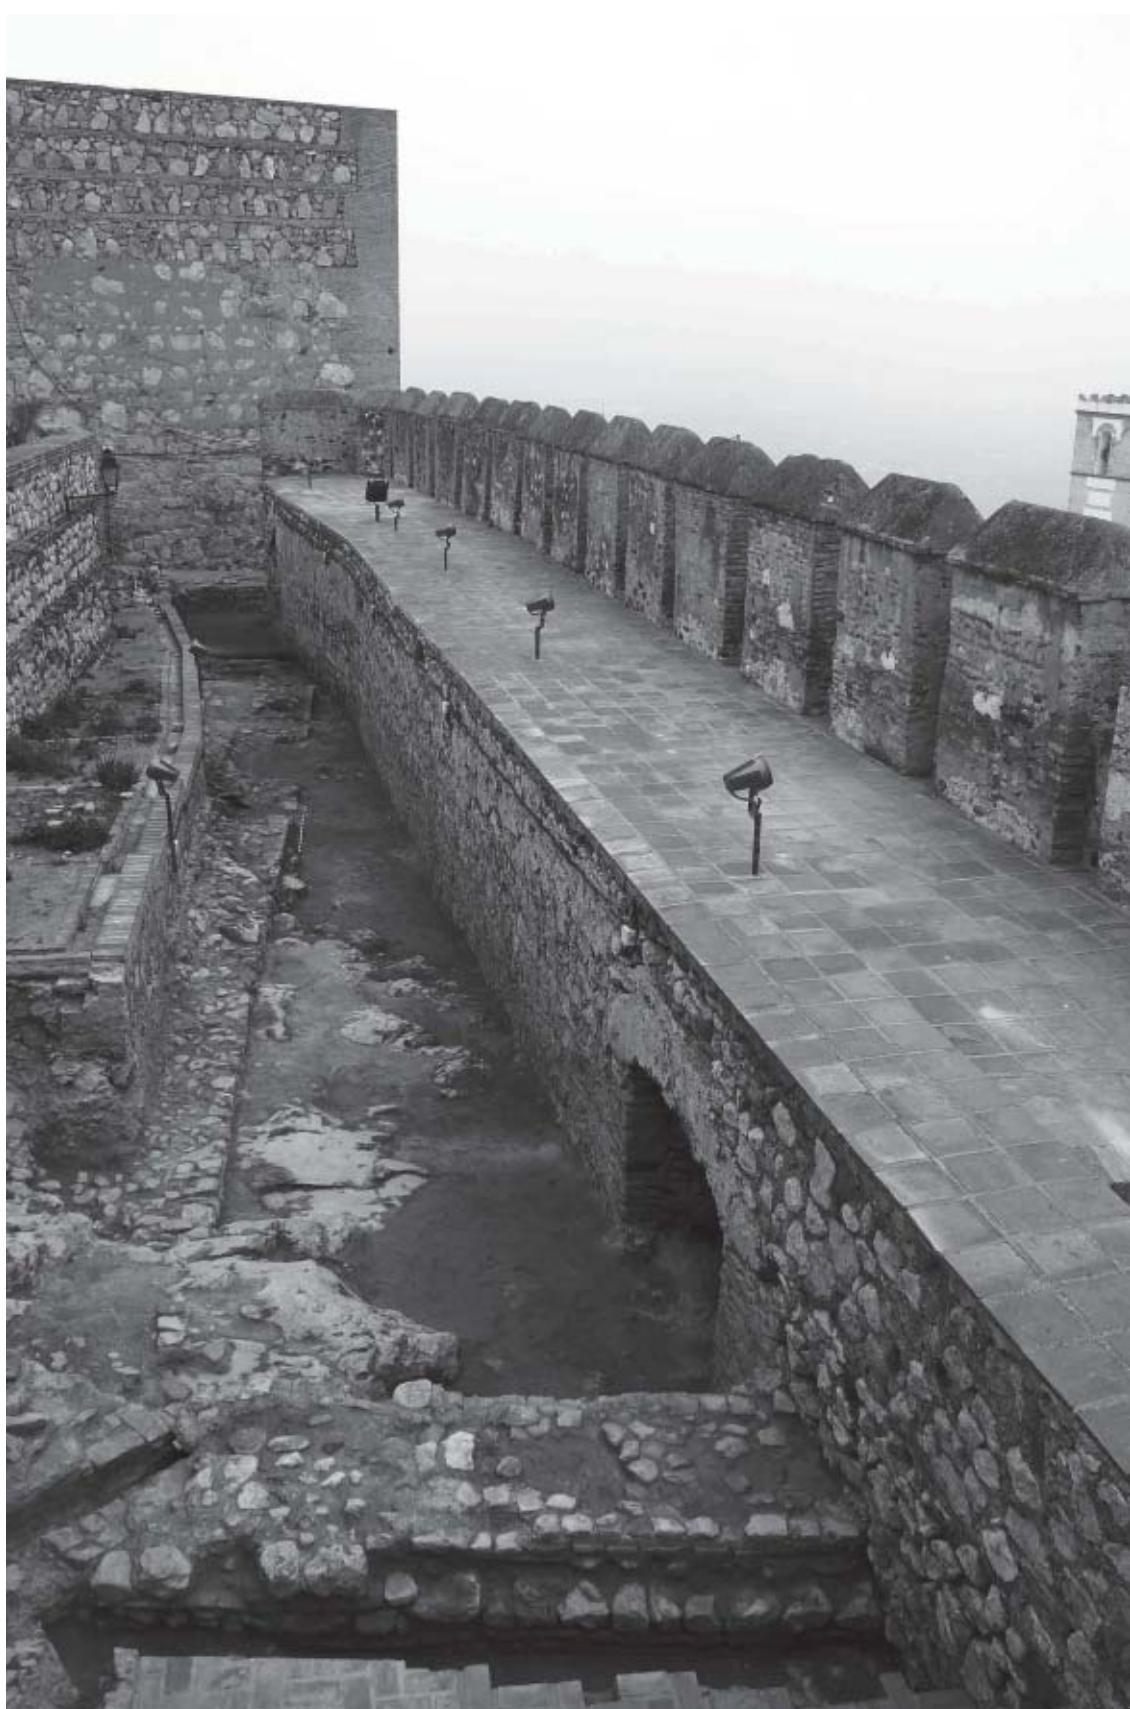
Fig. 19. Pasillo de acceso al recinto septentrional.  
Vista del tramo de muralla excavado, perteneciente al recinto superior

muro para verter aguas en el recinto meridional; en un momento posterior la boca de salida fue cerrada con ladrillos y rellenado su tramo final con mortero de cal (fig. 19).
