# Salobreña. De alcazaba palatina nazarí a fortificación castellana en la costa de Granada<sup>1</sup>

JULIO NAVARRO PALAZÓN / ANTONIO ORIHUELA UZAL  
ANTONIO REYES MARTÍNEZ

## **Resumen**

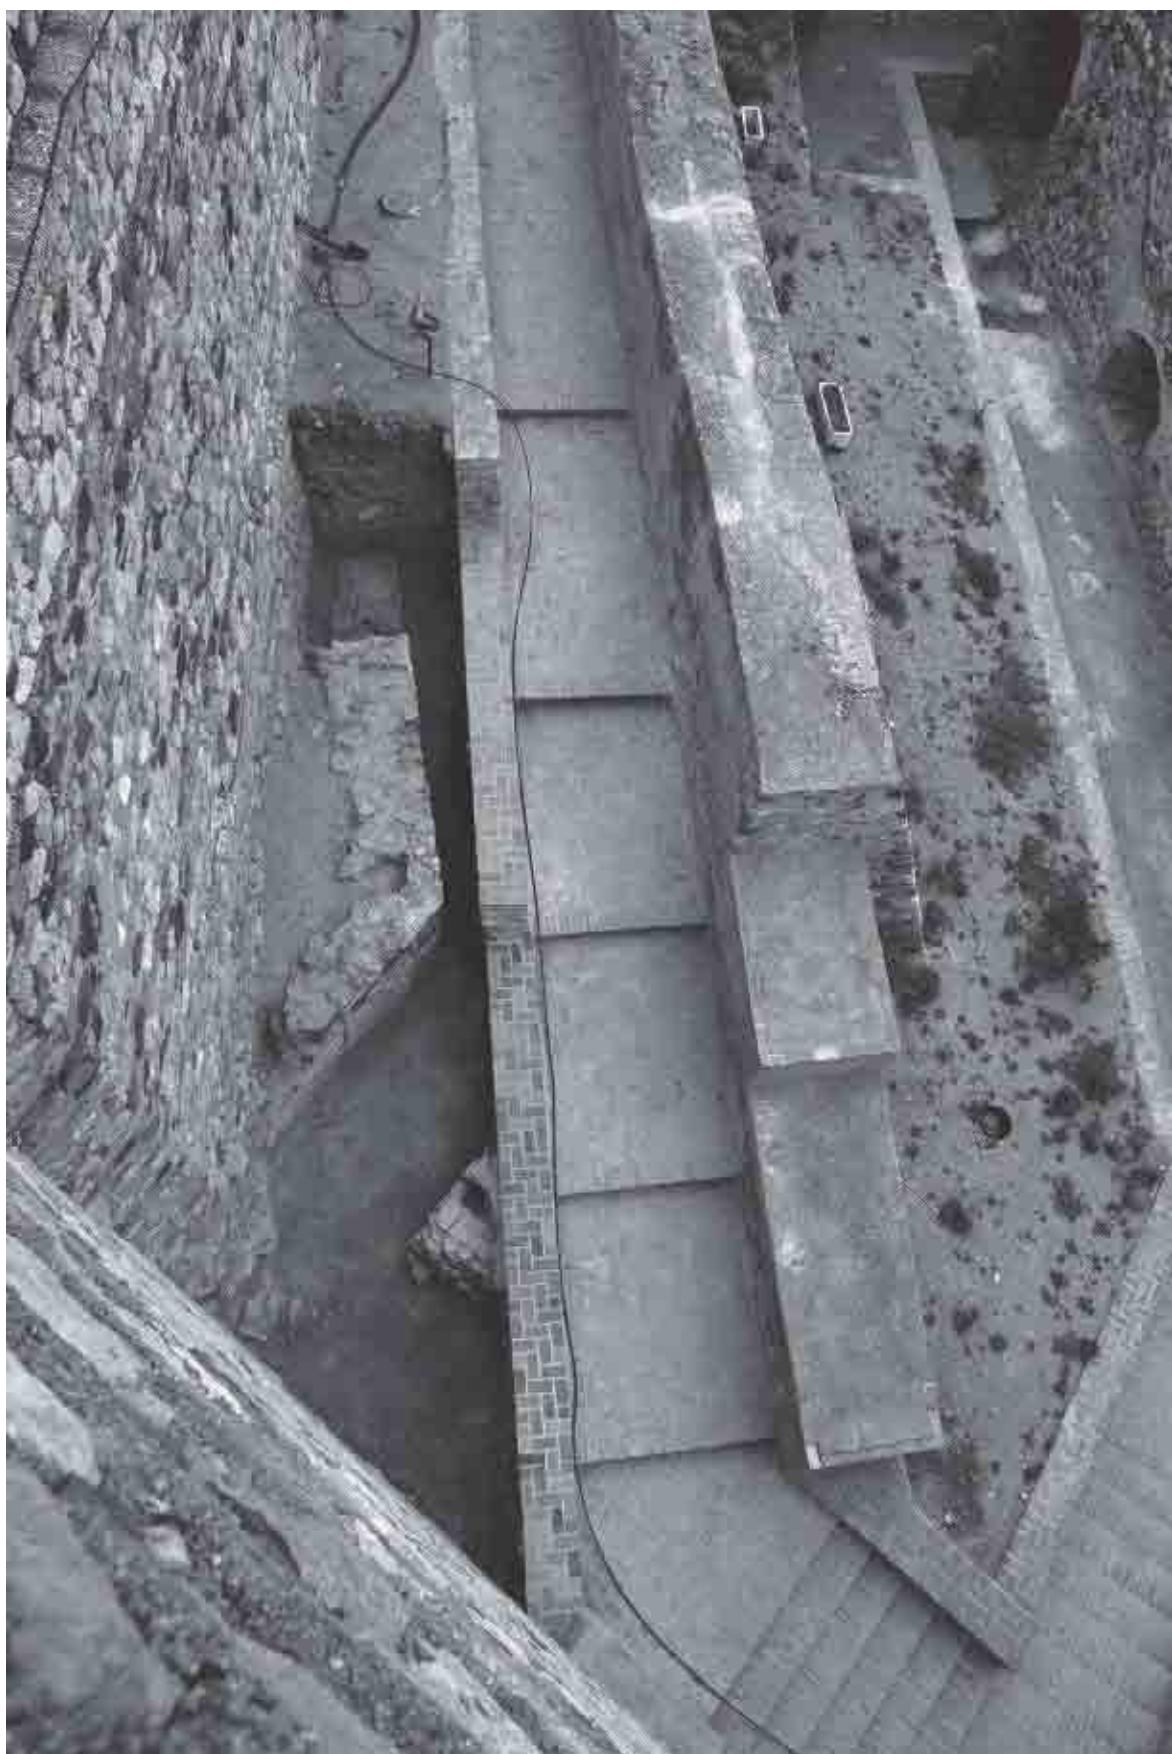
Fig. 20. Pasillo de acceso al recinto septentrional. Vista panorámica

en plataformas escalonadas soladas con ladrillos (fig. 20). Con independencia de las transformaciones que ha sufrido este pasillo, podemos afirmar que su origen es medieval. Antes de que fuera ampliada la planta de la torre Nueva y adoptara la forma que conocemos, el inicio de este pasillo estaba en su frente suroeste, en la puerta que había abierta en el muro andalusí que bordeaba la torre. Con anterioridad ya comentamos que esta puerta daba acceso a dos pasillos-rampas dispuestos casi simétricamente: el que permitía subir al recinto superior, en el que estaba el área palatina, y el que bordeando la torre Nueva se dirigía hacia el norte con el fin de alcanzar el recinto de la torre del Agua. En ambos casos se adopta la misma disposición arquitectónica, encaminada a solucionar dos problemas diferentes: por un lado, se paliaban los inconvenientes de comunicar dos espacios situados a cotas muy diferentes y por otro se incrementaba la defensa de cada recinto, mediante el diseño de unos pasillos muy angostos que obligaban a los asaltantes a recorrellos en situación de debilidad, pues los defensores de la fortaleza, desde el recinto superior, podían atacarlos desde múltiples puntos. Por tanto, el objetivo que tenía este pasillo era defender de la mejor manera uno de los recintos más importante de la alcazaba, pues en él se custodiaba el punto de abastecimiento de agua y la puerta del Socorro del mar.

En un sondeo arqueológico realizado al pie del actual tramo de muro que parte de la torre Nueva y que se dirige hacia el norte, hemos exhumado un fragmento de la muralla andalusí (fig. 20). Corresponde a un quiebro que forma un ángulo obtuso muy abierto. En planta mide de largo 6,10 metros y conserva una altura que oscila entre 1,70/1,80 metros. Desconocemos su anchura total, pues está cortada por la actual muralla, levantada en época castellana. Se trata de una obra de mampostería, construida directamente sobre el sustrato rocoso y realizada con piedras de mediano tamaño en cuyo interior hay un relleno de ladrillos fragmentados. Toda la obra está trabada con argamasa de cal y tierra. Este tramo presenta un segmento de 2,60 metros de longitud, próximo a la torre Nueva, donde es perceptible una leve desviación, cuyo objetivo parece que fue el de rectificar la trayectoria de la muralla. Este segmento está realizado con técnica mixta, alternándose dos o tres hiladas de ladrillo con mampostería. El área de contacto de las dos fábricas presenta un enfoscado en cuya parte central se

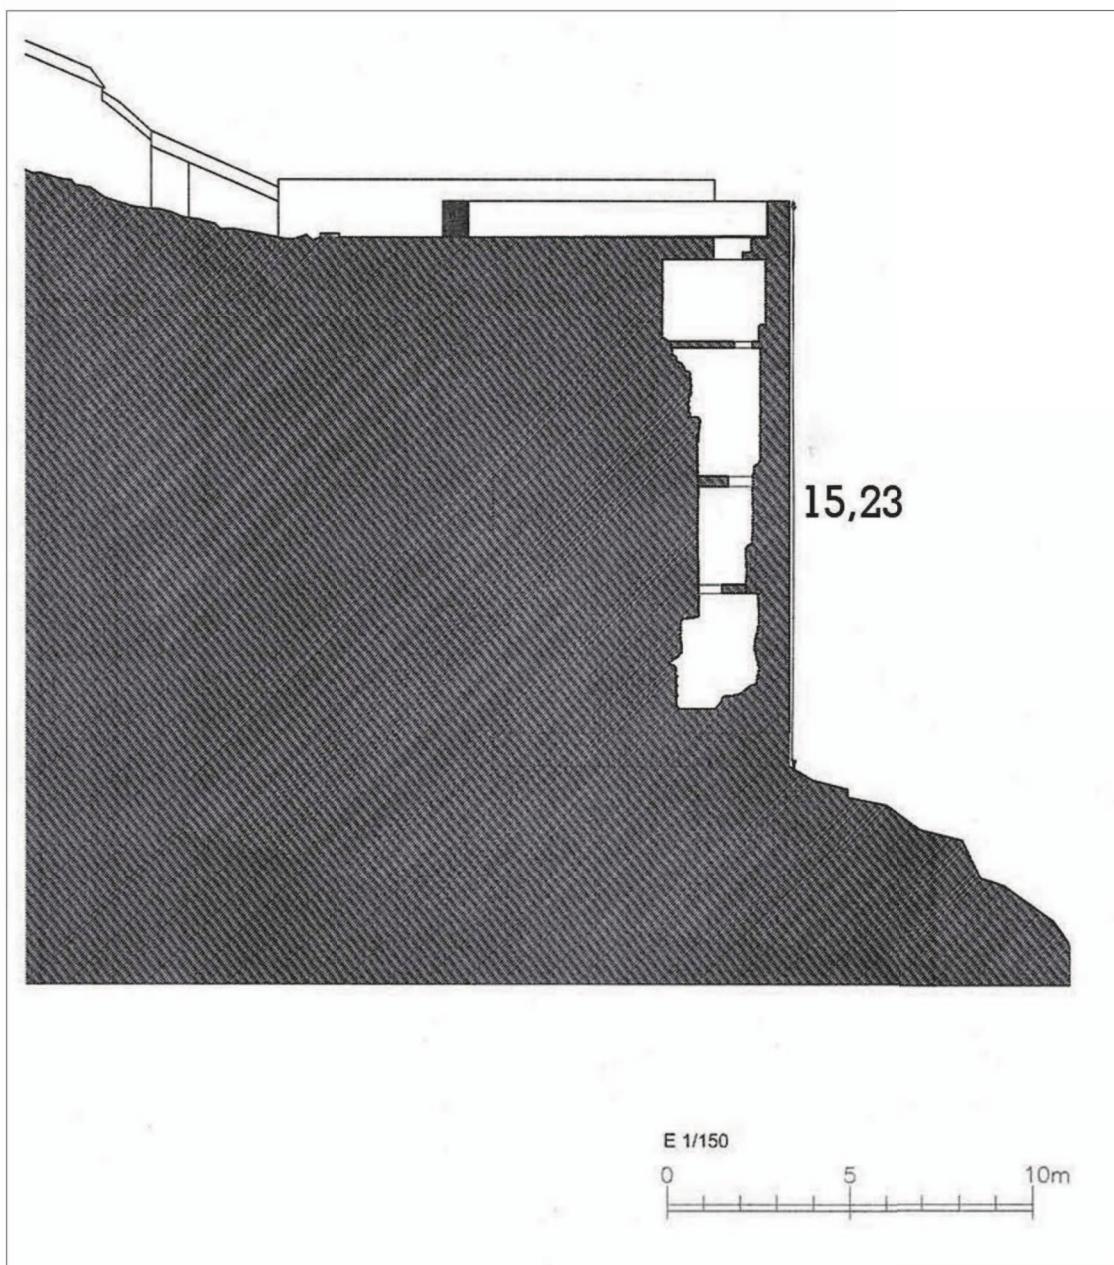
Fig. 21. Torre del Agua. Sección

(Según A. Orihuela y A. Almagro, 2015, Escuela de Estudios Árabes, CSIC)

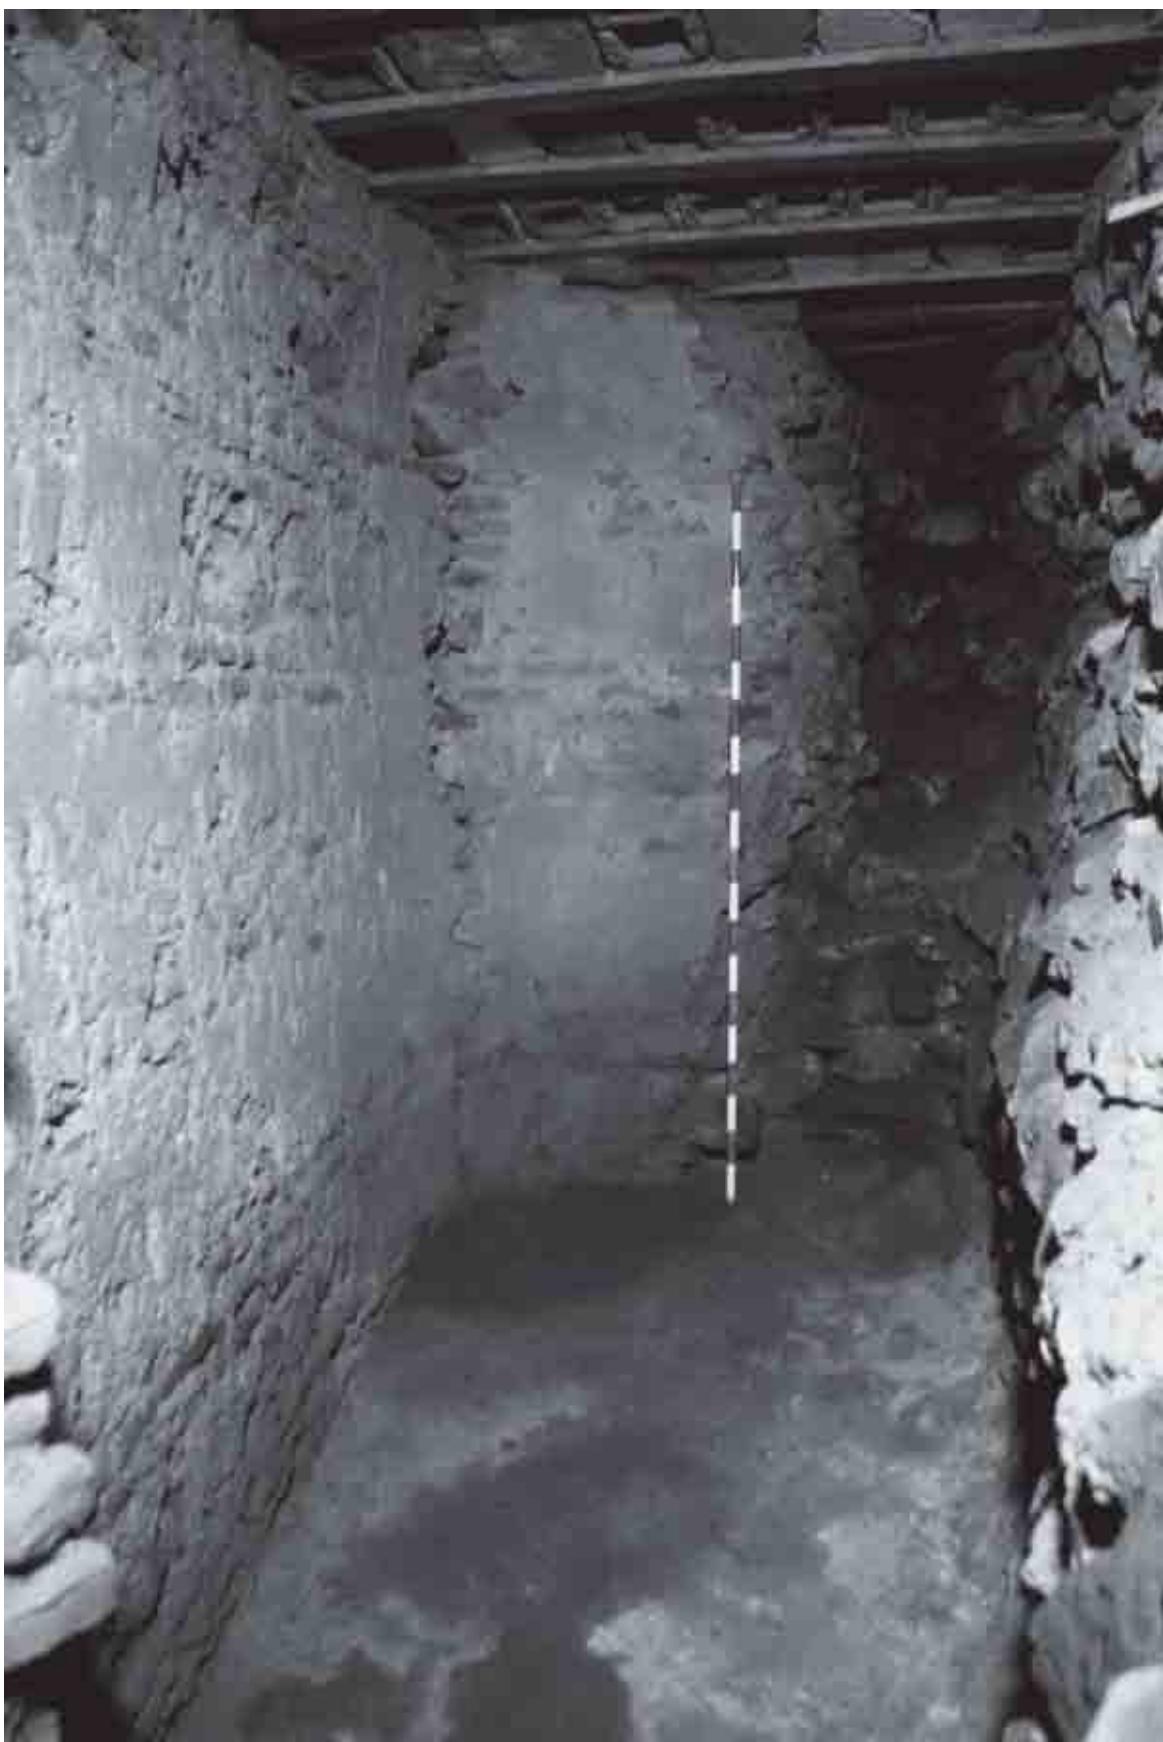
Fig. 22. Torre del Agua. Detalle de los restos del pozo de la noria que aloja esta torre en su interior

En fecha desconocida, la antigua torre sufrió el colapso de su mitad septentrional, lo que produjo una sección en la que se podía ver el pozo de noria cortado en vertical. Ante la amenaza de un derrumbe total se decidió en 1974 reconstruir su mitad septentrional con el fin de proteger los restos que quedaban, a la vez que se dotaba a la fortaleza de una nueva imagen acorde con los gustos del momento. La fábrica nueva presentaba al exterior una obra mixta de cajas de mampuestos con encintados y esquinas de ladrillo<sup>79</sup>.

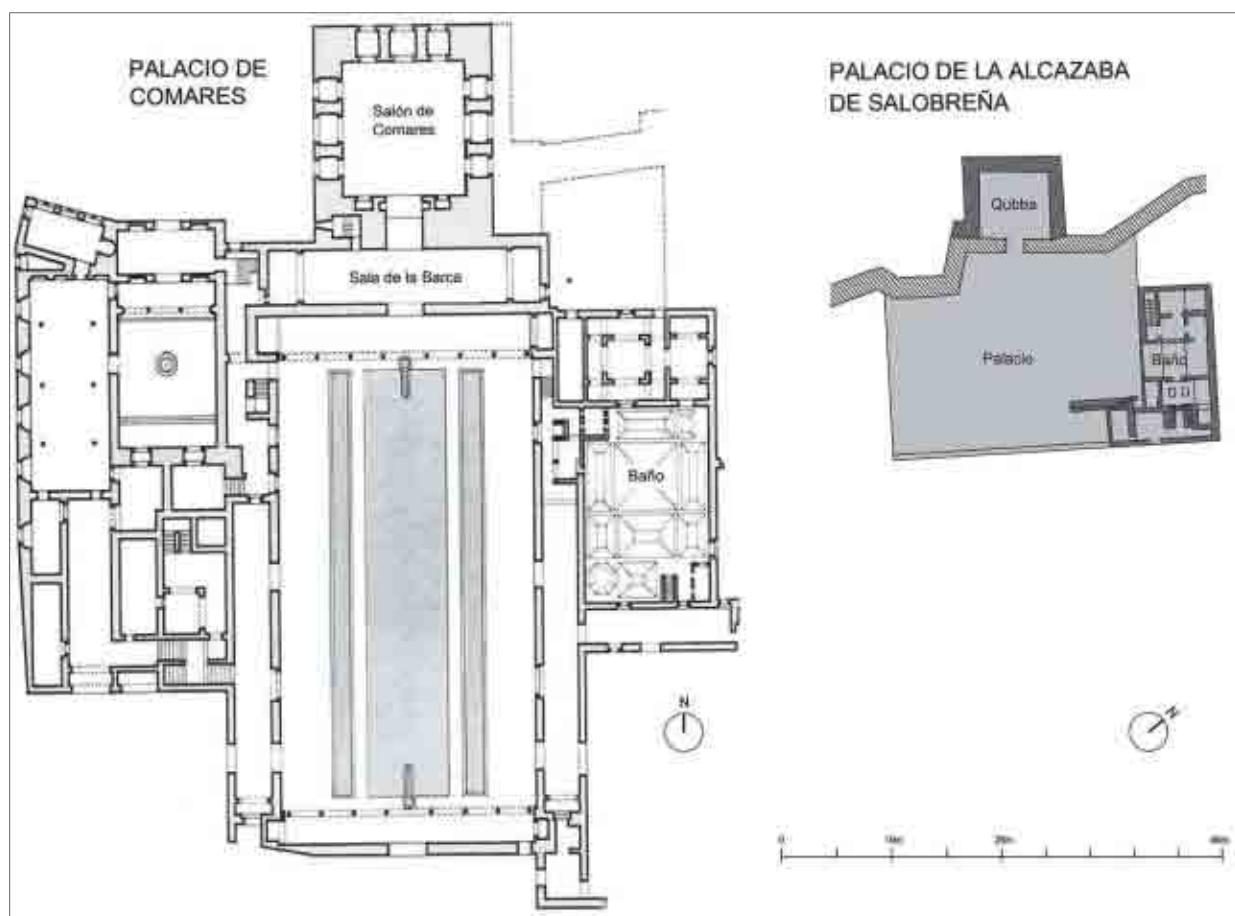
Fig. 24. Plantas del palacio de Comares y de la residencia palatina de Salobreña

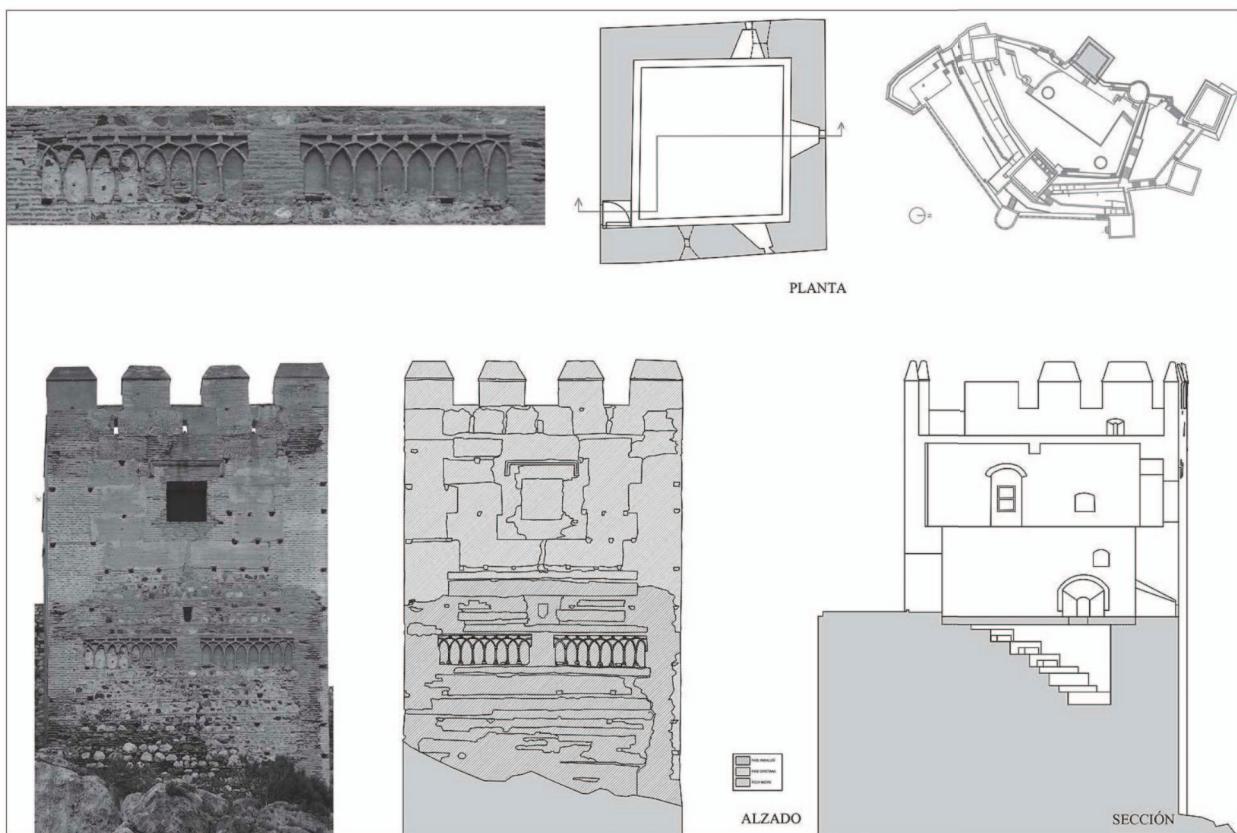
Fig. 25. Torre-*qubba* de la fortaleza de Salobreña. Vista del frente que mira al mar, planta, alzado y sección  
Planimetría: A. Orihuela y A. Almagro, Proyecto de restauración del Castillo de Salobreña, marzo 2012,  
Escuela de Estudios Árabes, CSIC)

**La torre-*qubba*.** La actual torre es de planta cuadrada y alcanza los 16 metros de altura. En época nazarí debió de ser un espacio indiviso con una *qubba* en su interior, asociada al salón principal del palacio, tal y como aparece en otras residencias nazaríes, como el Cuarto Real de Santo Domingo, el Generalife o el palacio de Comares; no cabe duda que estos tres ejemplos son los mejores exponentes de esta solución arquitectónica. En todos ellos vemos una torre situada en alto que es utilizada como elemento propagandístico de exaltación del poder del sultán frente a la ciudad. En Salobreña la exhibición se hace frente al mar, debido a la importancia de su puerto. La hipótesis de que esta torre fue una *qubba* con las funciones descritas queda reforzada por la presencia en el tercio inferior de su frente principal de una franja decorativa formada por arquillos ciegos entrecruzados de ladrillo. Las fotografías antiguas evidencian que esta franja ornamental estaba muy deteriorada en su mitad superior. Fue reconstruida por Prieto-Moreno en la década de 1950, de hecho es fácil distinguir la obra antigua de la

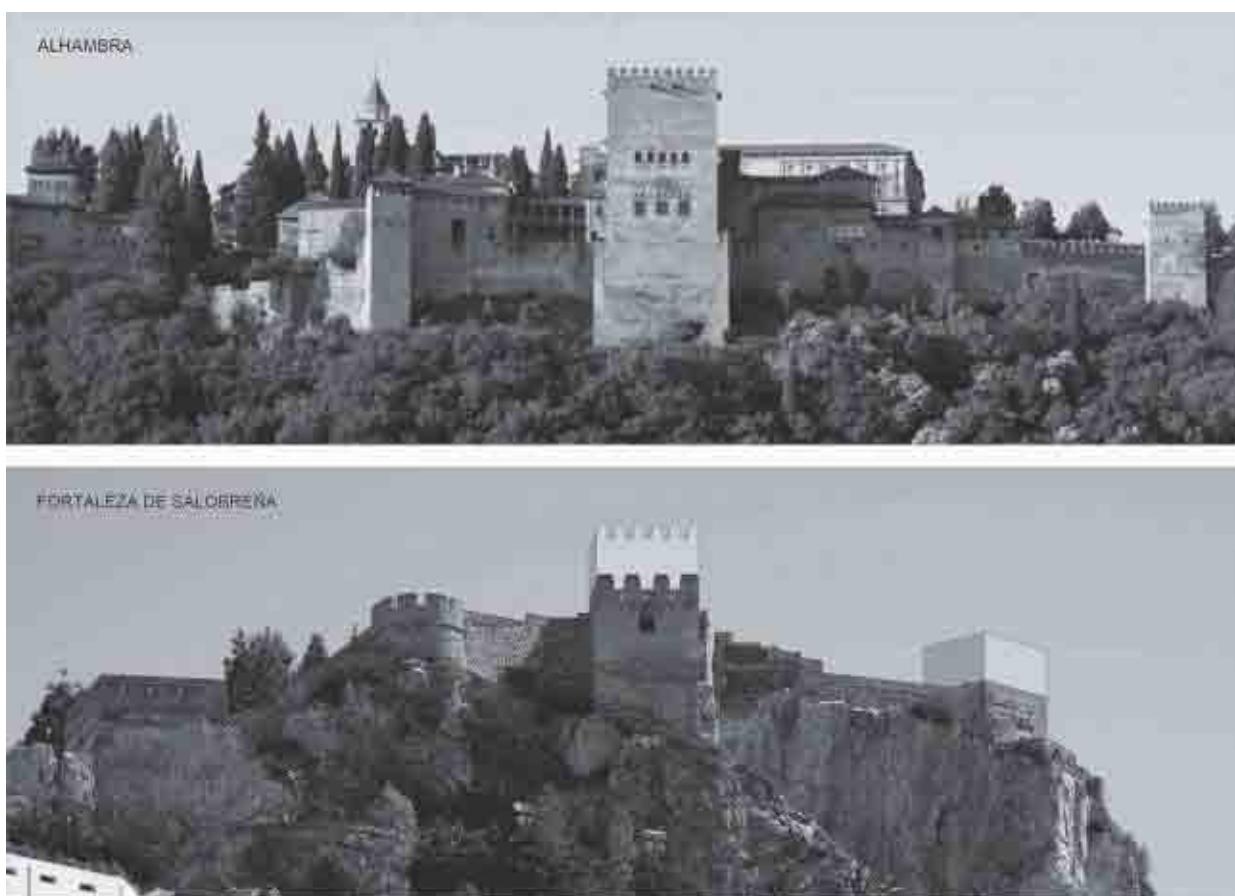
Fig. 26. Panorámicas comparadas de la Alhambra y de la fortaleza de Salobreña, con restitución hipotética en ésta de los volúmenes desaparecidos

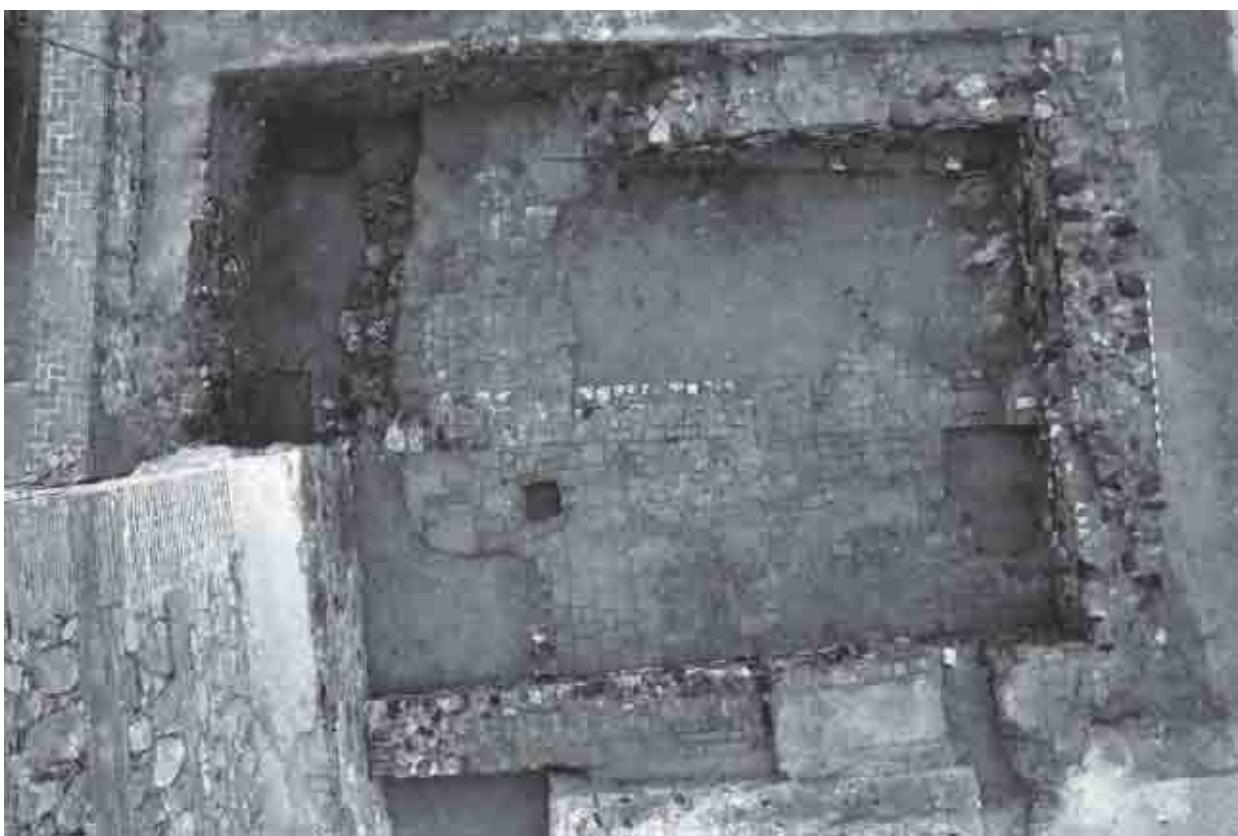
Fig. 27. Possible mezquita. Vista cenital

precisiones cronológicas; no obstante, creemos que los muros perimetrales pertenecen a la mezquita. Un análisis muy elemental de las estructuras documentadas nos permite descubrir cuatro fases bien diferenciadas: la primera corresponde a una estructura que está por debajo del muro sureste del edificio que hemos identificado como mezquita. La segunda fase se corresponde con un oratorio musulmán de una sola nave, reutilizado después como iglesia. La tercera fase se corresponde con una reforma que consiste en la división de la antigua mezquita en dos naves, separadas por dos pilares exentos de planta cuadrada y por un tercero que está adosado al muro noroeste. La cuarta es una reforma del edificio consistente en construir un muro entre los pilares con el fin de generar dos espacios bien diferenciados; la presencia de un vano en su extremo noroeste aseguraba la comunicación entre los dos espacios; ambas divisiones debieron de hacerse cuando el edificio perdió su uso religioso y ello no se produjo antes del siglo XVII; el pavimento de ladrillos parece corresponder a esta cuarta fase (fig. 27).

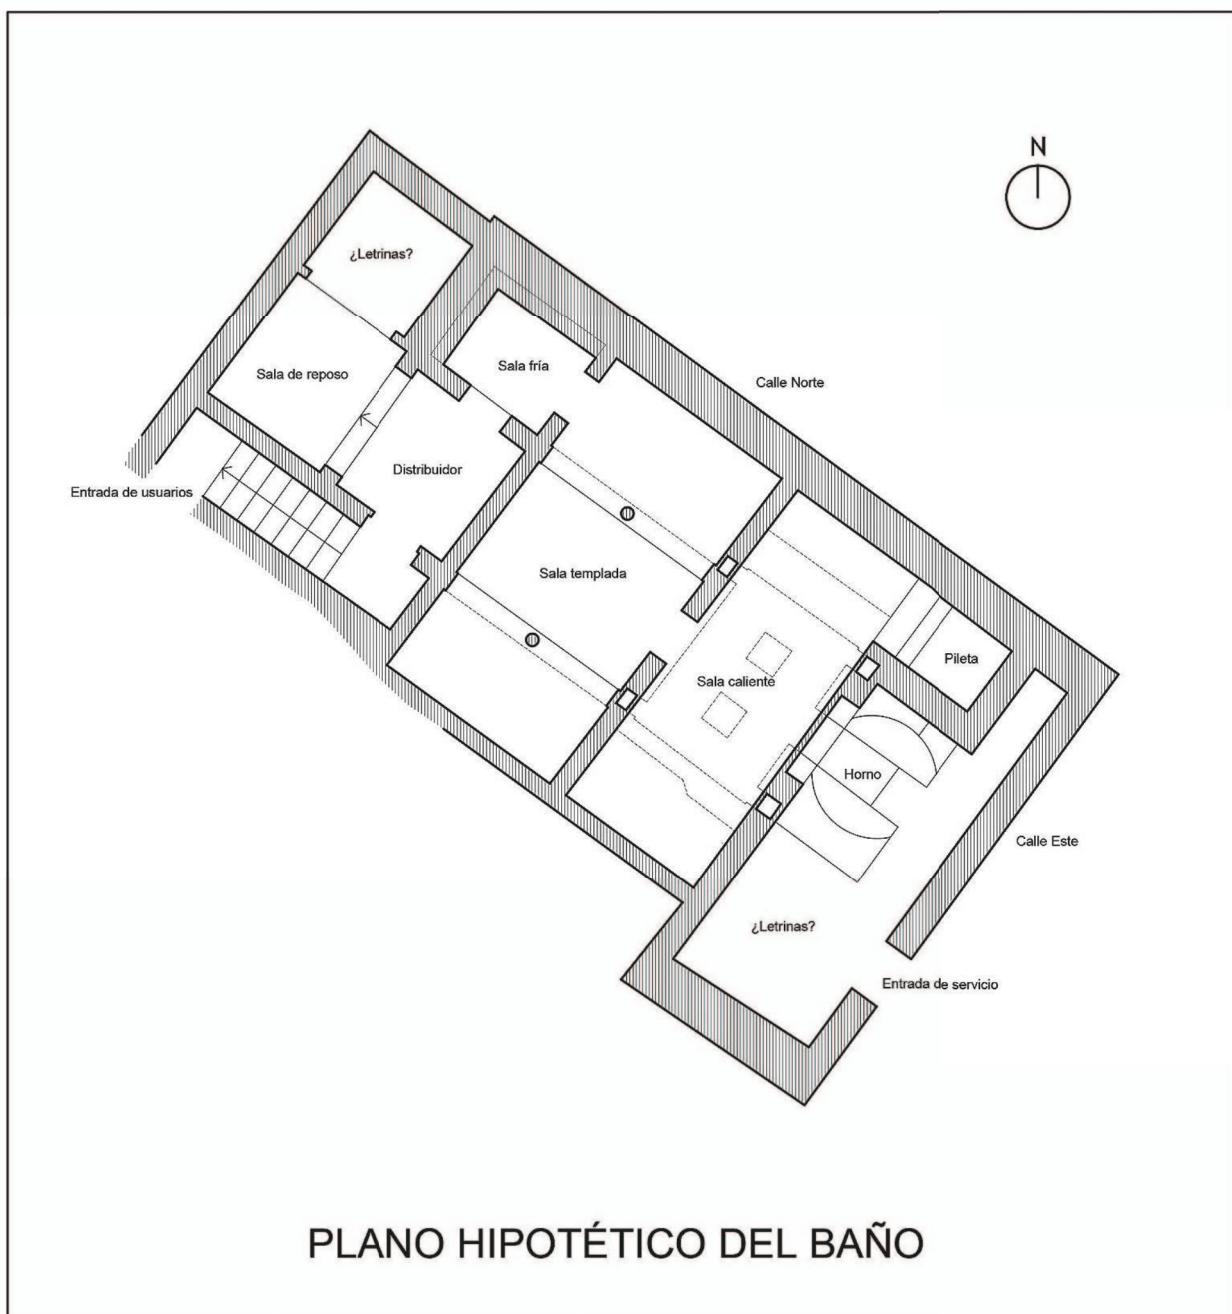
Fig. 28. Planta hipotética del baño  
 (Plano base: A. Orihuela y A. Almagro, abril 2015, Escuela de Estudios Árabes, CSIC)

La planta del baño es bastante regular a pesar de haber adaptado su frente suroccidental al promontorio rocoso en el que fue construido el palacio. Con la excepción de las irregularidades que se detectan en este frente de contacto, podemos afirmar que sus otros lados son muy regulares lo que les permite conformar

**Área húmeda.** Se compone de tres espacios consecutivos que en su día estuvieron cubiertos con bóvedas de ladrillo: la primera es la sala fría que en este baño queda reducida a un pequeño espacio de transición entre el área seca y la húmeda; se accede a ella a través de un estrecho vano de 75 centímetros de largo por 30 centímetros de ancho, cuyo pavimento presenta dos pequeños agujeros, correspondientes al marco de la respectiva puerta situada tanto para salvaguardar la intimidad de los bañistas como la temperatura. Es una estancia que mide 1,79 metros de largo por 1,68 metros de ancho. La ausencia de una parte de su pavimento nos ha permitido comprobar la existencia de una bajante de aguas. Presenta forma cuadrada con un agujero, también cuadrado en el centro. Mide 0,80 metros de longitud, por 0,70 metros de ancho y alcanza una altura entre los  $0,10/0,20$  centímetros. Es construida con ladrillos dispuestos de forma irregular, en su mayoría fragmentados, trabados con un mortero muy abundante en cal. Esta bajante debió pertenecer al orificio de salida de las aguas utilizadas en esta primera sala húmeda. Está construida sobre una atarjea que discurre en dirección sur-norte, con pendiente hacia el norte y vierte sus aguas en la atarjea principal del baño (figs. 28-30).

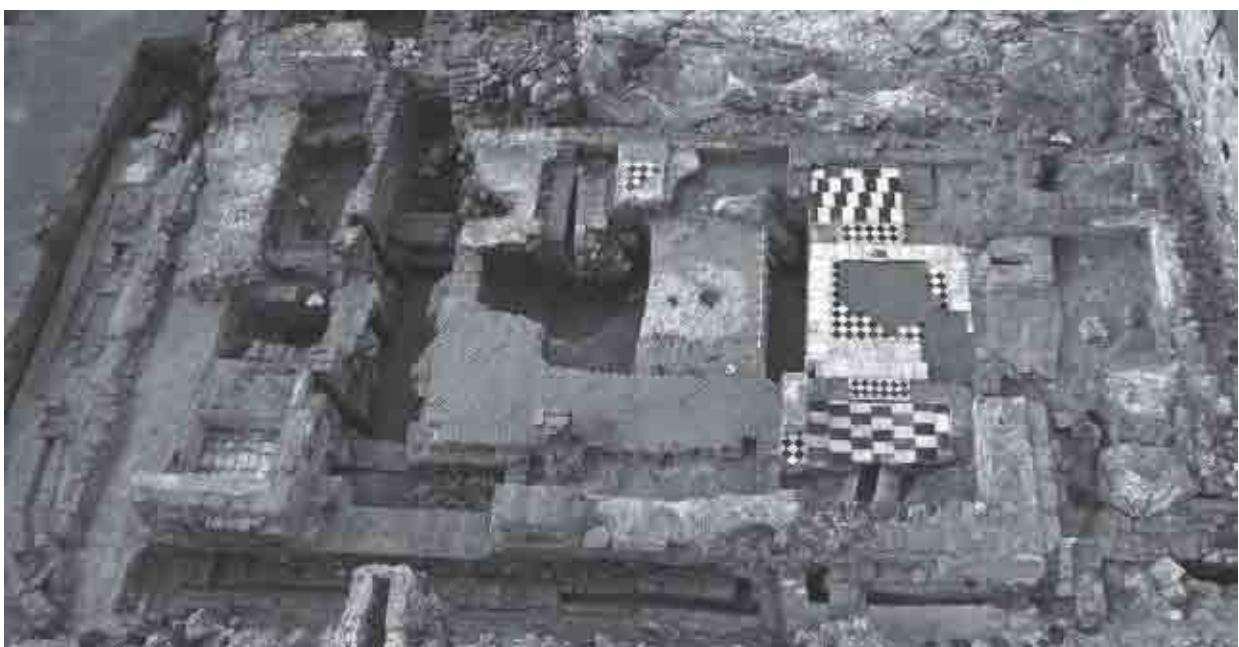
Fig. 29. Baño. Vista panorámica

La tercera es la caliente, de planta rectangular y de dimensiones inferiores a la sala templada ( $5,85 \times 2,40$  metros), dado que en ella los usuarios del baño permanecían menos tiempo debido a la alta temperatura. El pavimento de esta sala no se ha conservado, sólo hemos podido documentar en un pequeño sector un preparado de mortero de cal en el cual han quedado marcadas las improntas de las baldosas que debió de disponer. En su extremo nororiental se localiza una cabina con su correspondiente pileta de agua, construida con tapial hormigonado y pavimentada con baldosas rectangulares ( $25 \times 15$  centímetros) vidriadas de color blanco y con su correspondiente sumidero localizado en su pared norte, con tubería de plomo que vertía a una atarjea situada al norte del baño por donde discurría una calle (figs. 29, 31).

que el patio de la casa se construye exactamente sobre las salas caliente y templada del baño que quedarán selladas por su pavimento de ladrillo dispuesto en espiga (figs. 29-31). Las dos habitaciones principales de la nueva casa se diseñaron como dependencias abiertas al patio: al noroeste, se alzó la sala principal ocupando la zona en la que estuvo la sala fría, el inicio de la escalera y el distribuidor del baño (fig. 34); al sureste, se ubicó un salón secundario que en este caso reutilizó la antigua área de servicio de la instalación balnearia (figs. 36).

de ladrillos que divide la solería en dos mitades. Una segunda franja, dispuesta en paralelo al muro largo nororiental, parece delimitar un espacio muy estrecho anexo al muro que probablemente estuvo debajo de una galería. Un elemento arquitectónico que refuerza esta hipótesis es un pilar de ladrillo que está en contacto con las dos franjas que compartimentan el pavimento del patio. Este pilar, además de sostener la galería que acabamos de comentar, debió de acoger una escalera que daría acceso a una algorfa situada sobre la calle noreste. Esta segunda hipótesis vendría reforzada por el hecho de que el pilar carece de cara interna, debido a que la supuesta escalera estuvo adosada a esa cara del pilar (fig. 29 y 31).

En la esquina N del patio se localizó un imbornal por donde salían las aguas pluviales que allí caían. Su boca está muy bien delimitada gracias a la manera en la que dispusieron los ladrillos. Su proximidad a la calle que bordea la casa le permitió conectar su canalillo subterráneo con la antigua atarjea del baño que todavía continuaba en uso, tras haber sufrido pequeñas modificaciones (fig. 29).

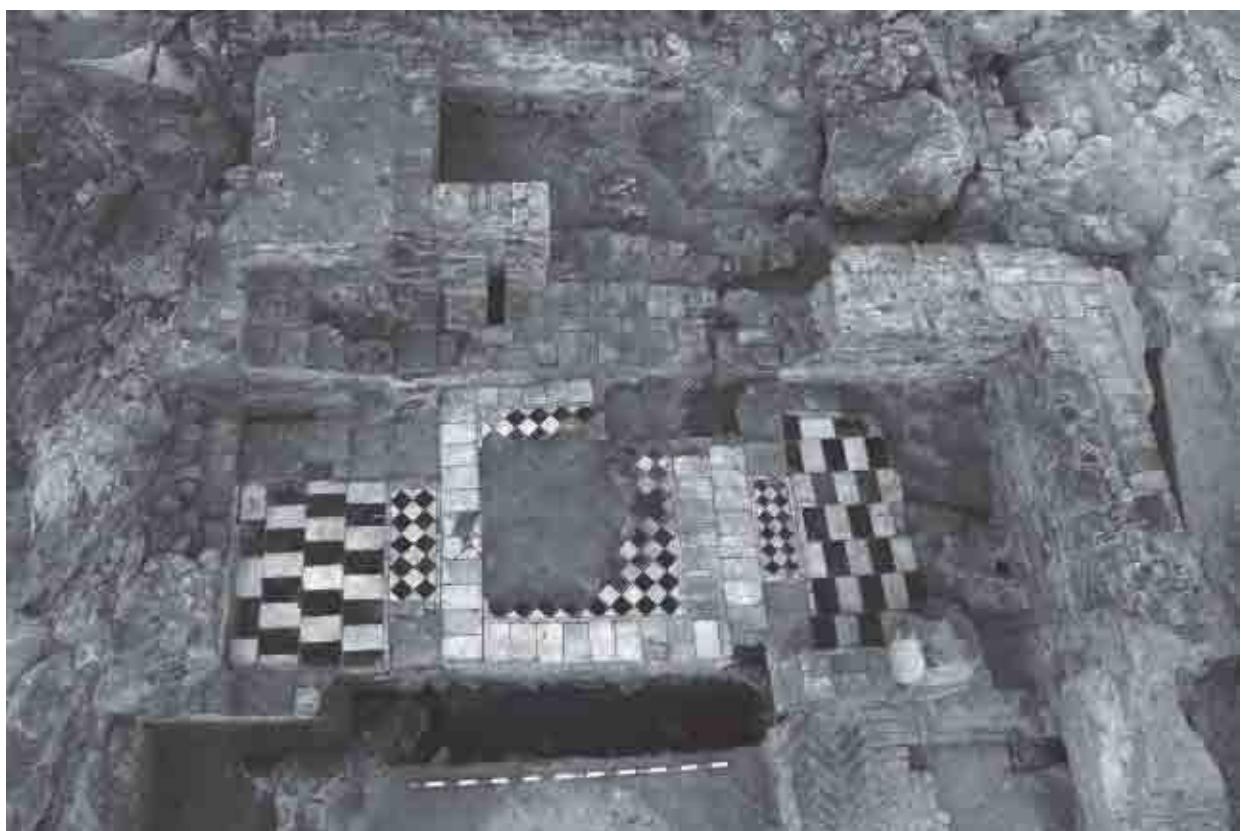
Fig. 30. Baño: zaguán, distribuidor y sala fría. Vista panorámica

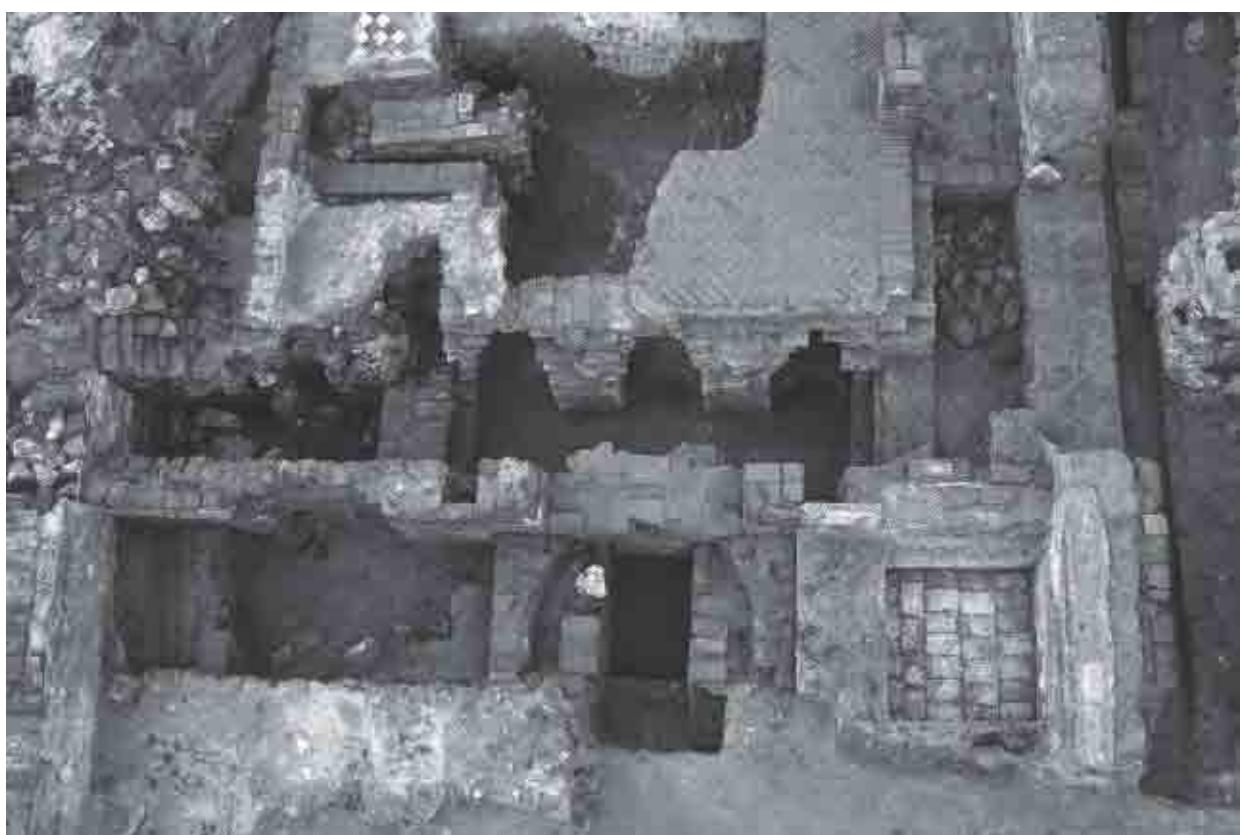
Fig. 31. Baño: sala caliente y zona de servicio. Vista cenital

El aire y el humo producido por el horno, tras circular por el hipocausto, evacuaba al exterior mediante cuatro chimeneas situadas en las esquinas, construidas con ladrillos, de las que sólo se han conservado tres (fig. 31).

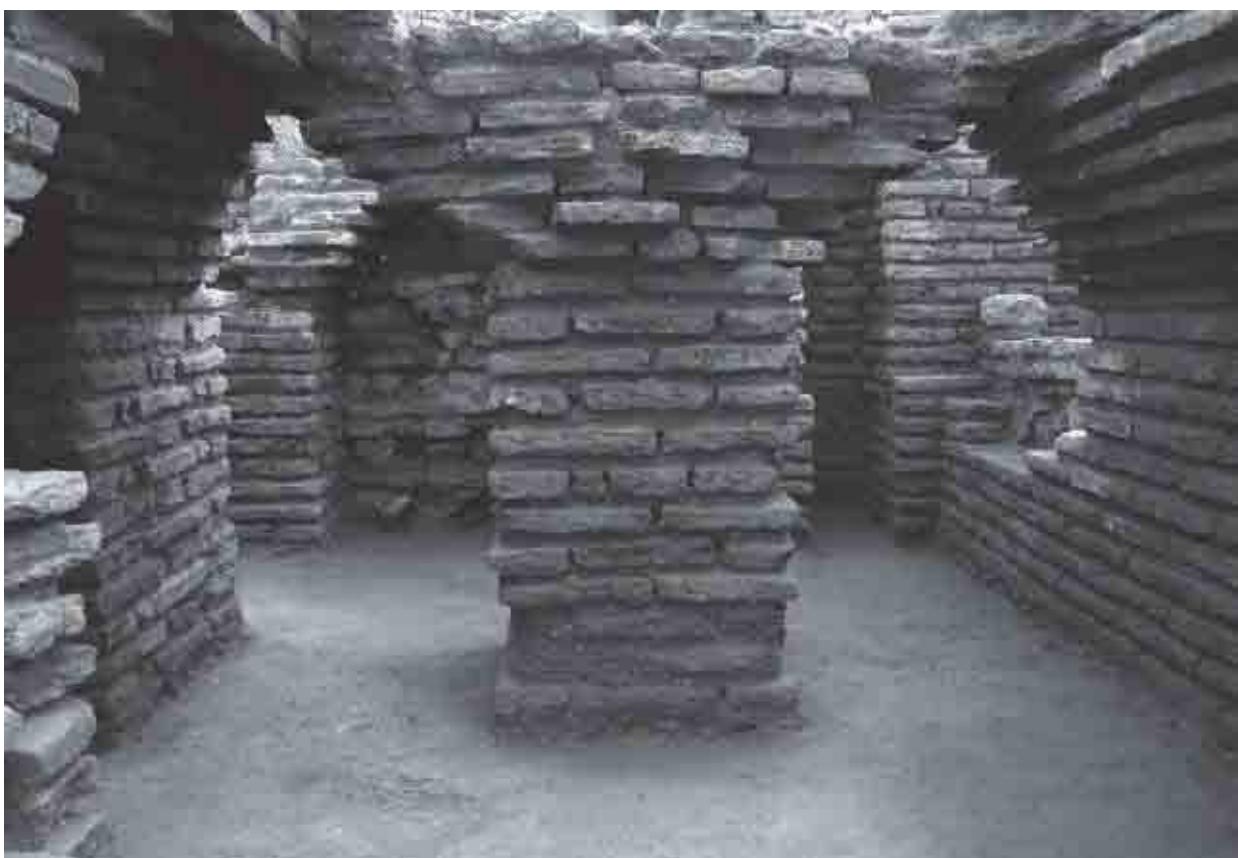
Fig. 32. Baño: detalle del hipocausto

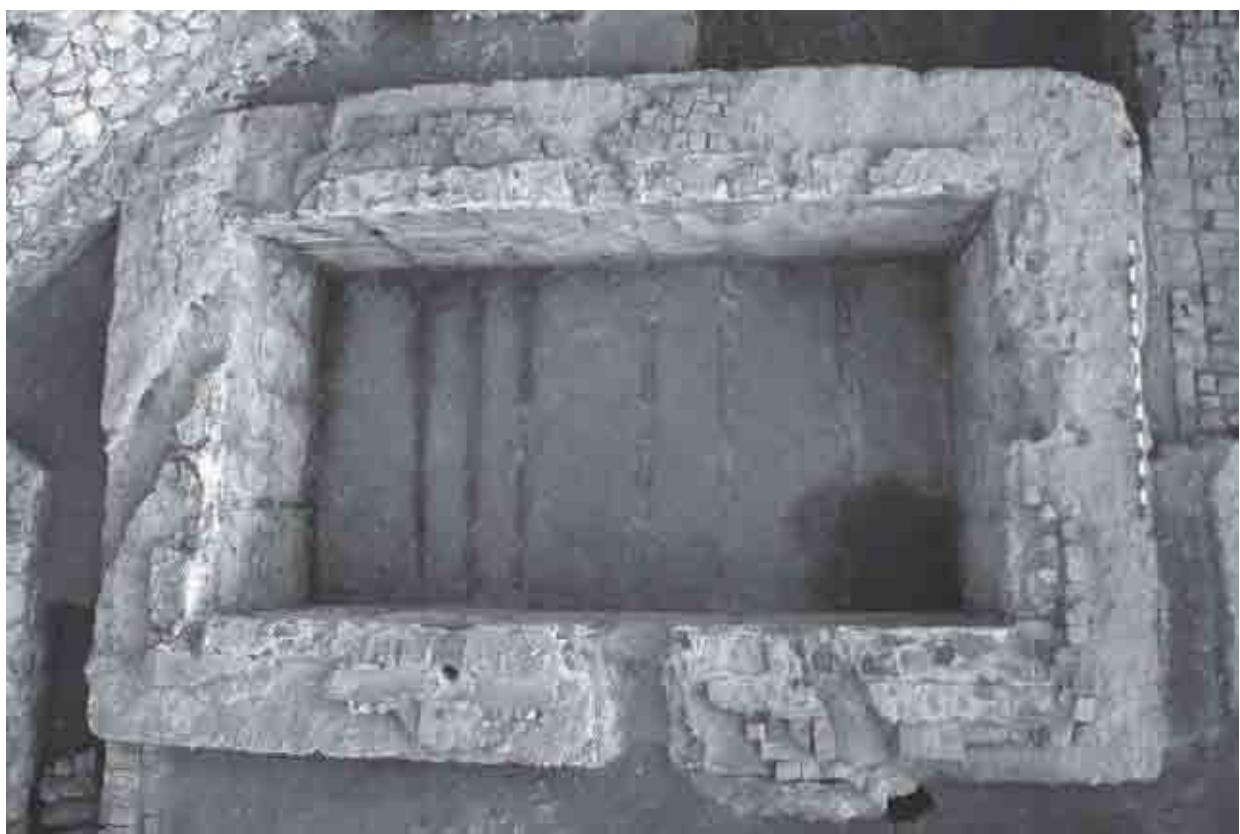
Fig. 33. Aljibe. Vista cenital

mente y otro de forma parcial. Del sistema de recogida de agua se observan dos fases diferentes de canalización, superpuestas. Al exterior, en la cara existente junto a la torre Vieja, se ha podido documentar su cimentación que se encuentra a 2,00 metros de profundidad (fig. 33).

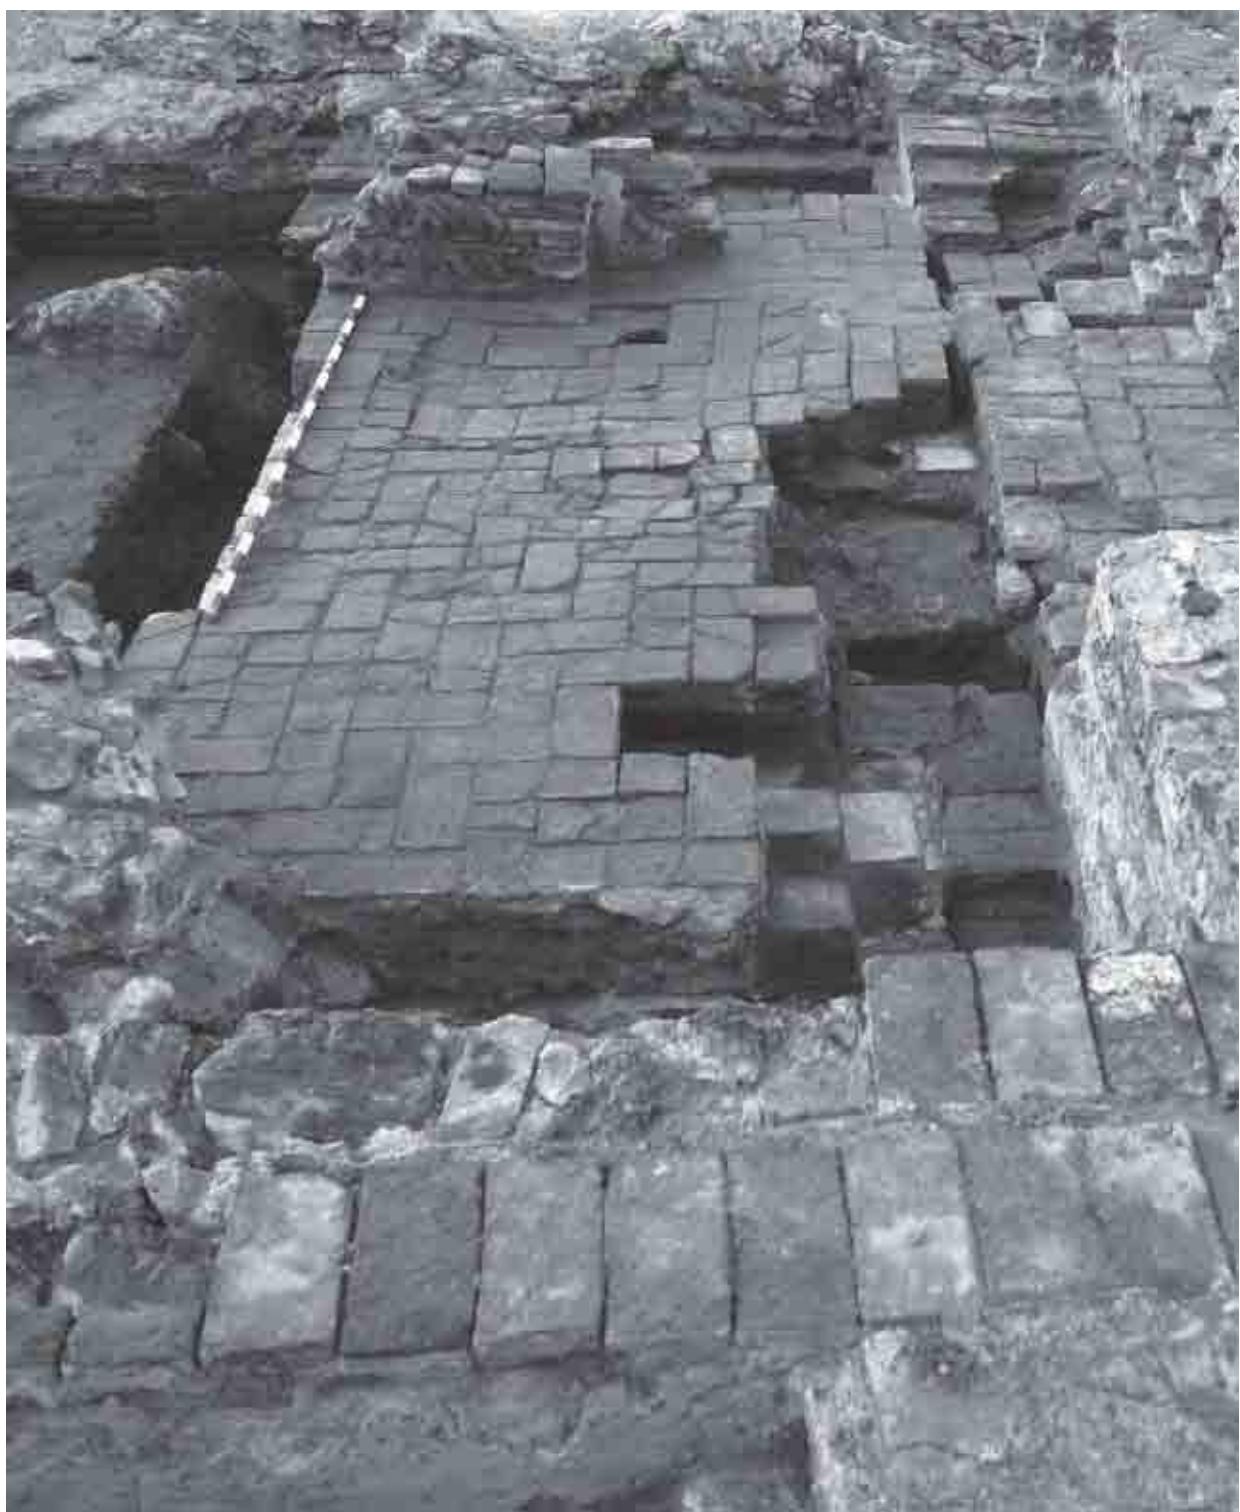
Fig. 34. Vivienda bajomedieval. Vista del salón oeste

Lo único que parece haberse salvado de este palacio nazarí reformado es una vivienda castellana situada en el extremo septentrional sobre el baño. A continuación, veremos cómo la vivienda de patio central reutiliza muchas de las estructuras y espacios del baño. Debido a esta relación de dependencia entre los dos edificios, comprobamos

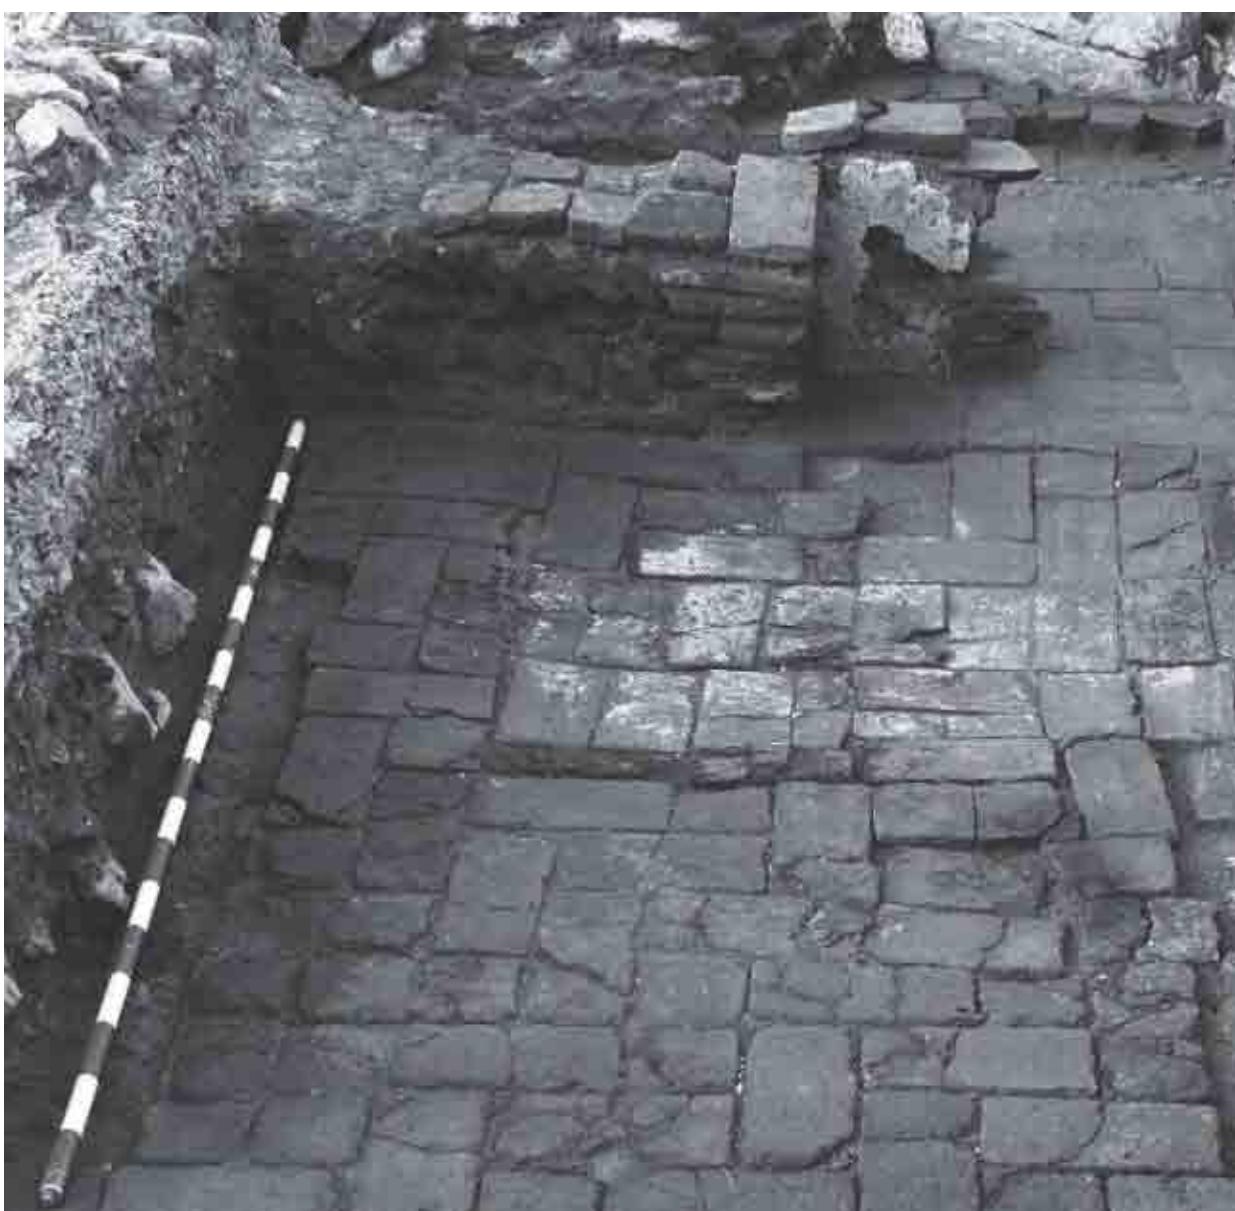
Fig. 35. Vivienda bajomedieval. Detalle de la alhanía del salón oeste
