# Salobreña. De alcazaba palatina nazarí a fortificación castellana en la costa de Granada<sup>1</sup>

JULIO NAVARRO PALAZÓN / ANTONIO ORIHUELA UZAL  
ANTONIO REYES MARTÍNEZ

## **Resumen**

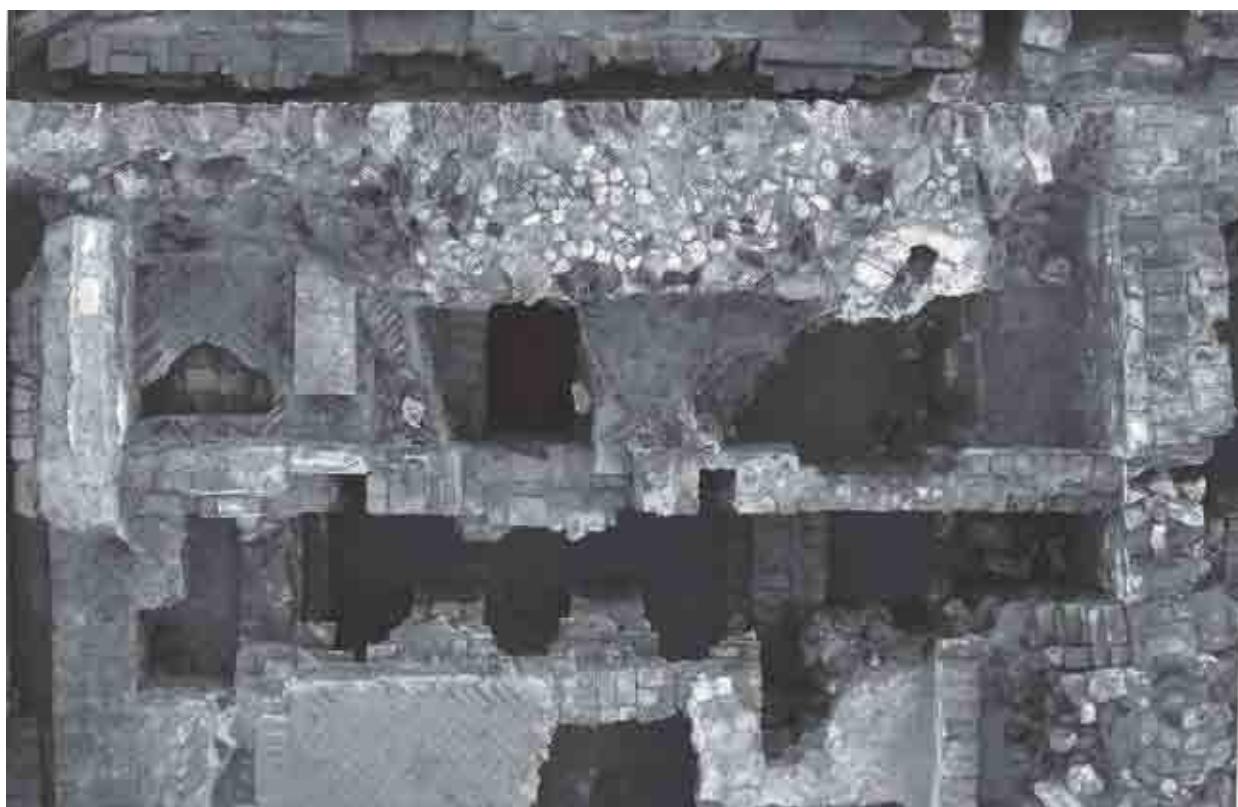
Fig. 36. Vivienda bajomedieval. Vista cenital del salón este

que el patio de la casa se construye exactamente sobre las salas caliente y templada del baño que quedarán selladas por su pavimento de ladrillo dispuesto en espiga (figs. 29-31). Las dos habitaciones principales de la nueva casa se diseñaron como dependencias abiertas al patio: al noroeste, se alzó la sala principal ocupando la zona en la que estuvo la sala fría, el inicio de la escalera y el distribuidor del baño (fig. 34); al sureste, se ubicó un salón secundario que en este caso reutilizó la antigua área de servicio de la instalación balnearia (figs. 36).

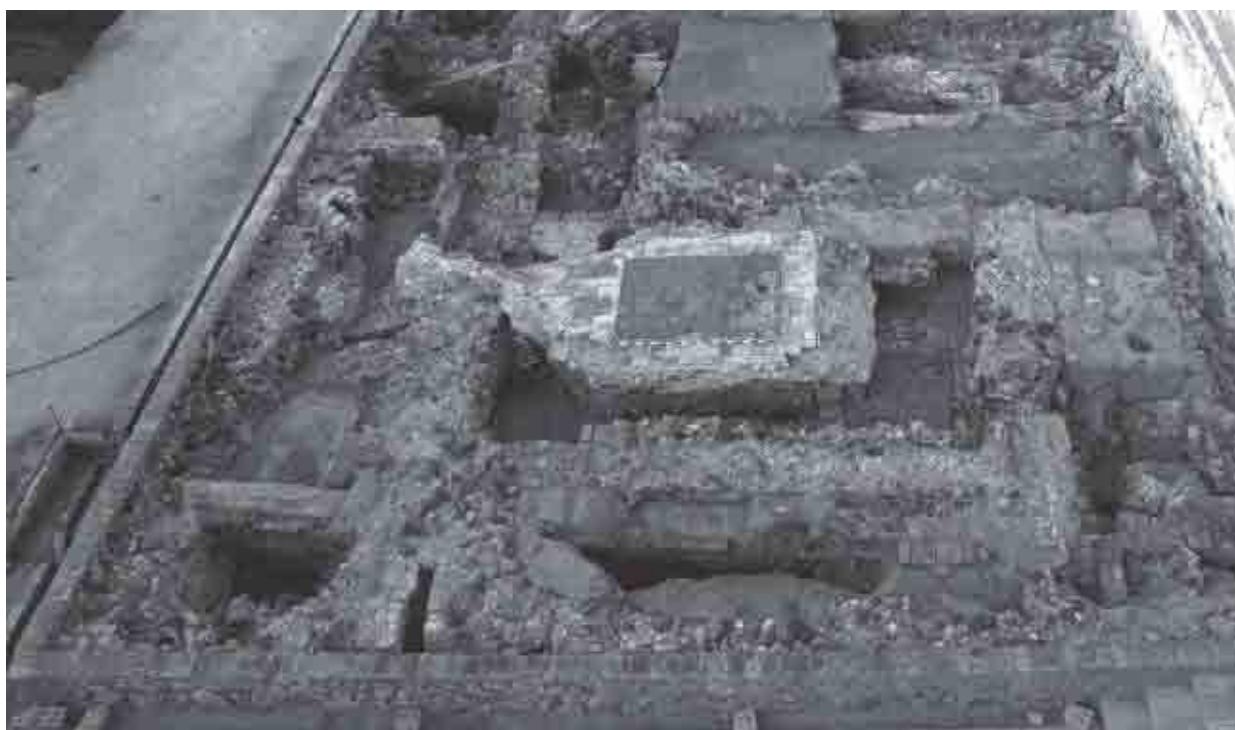
Fig. 37. Cimientos de la residencia de los alcaides. Vista panorámica

En la excavación arqueológica que hicimos sólo fue posible analizar algunas de sus cimentaciones que además de estar hechas en zanja se disponían en paralelo conformando crujías que delimitaban un espacio central rectangular que, gracias a las fotografías antiguas, no hay duda de que fue un patio. Esta certeza la ratificó también la base de una alberca rectangular aparecida en la excavación, cuya orientación era absolutamente coherente con la del patio (fig. 37). De nuevo, las imágenes de mediados del siglo pasado nos muestran una alberca que conserva todo su alzado en medio del patio.
